土木施設災害の採択について (技術的留意事項)

令和元年5月31日
キッセイ文化ホール

長野県建設部河川課

長野県における近年の 災害復旧事業について

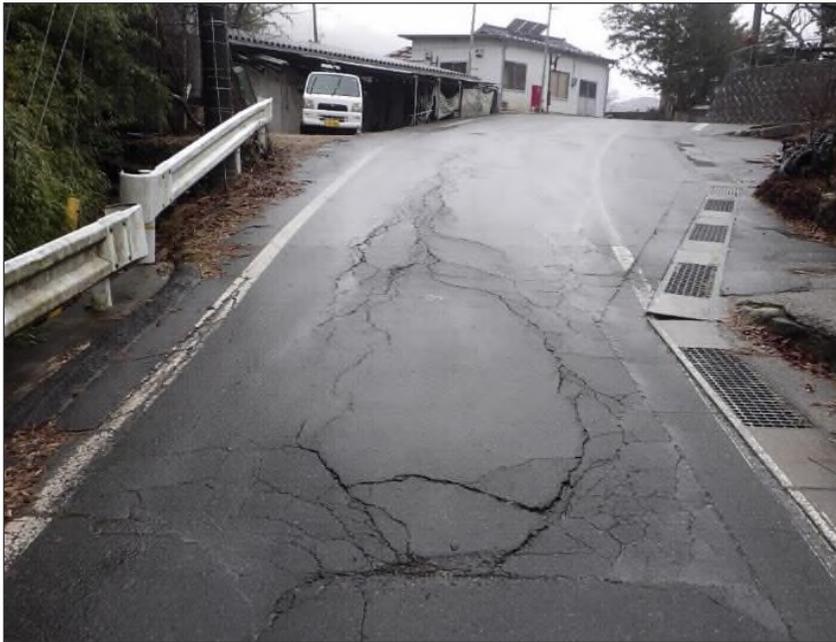
平成30年2月1日～2月28日の低温
(主) 飯田富山佐久間線 下伊那郡泰阜村 金野

被災状況（凍上による路面の破損）

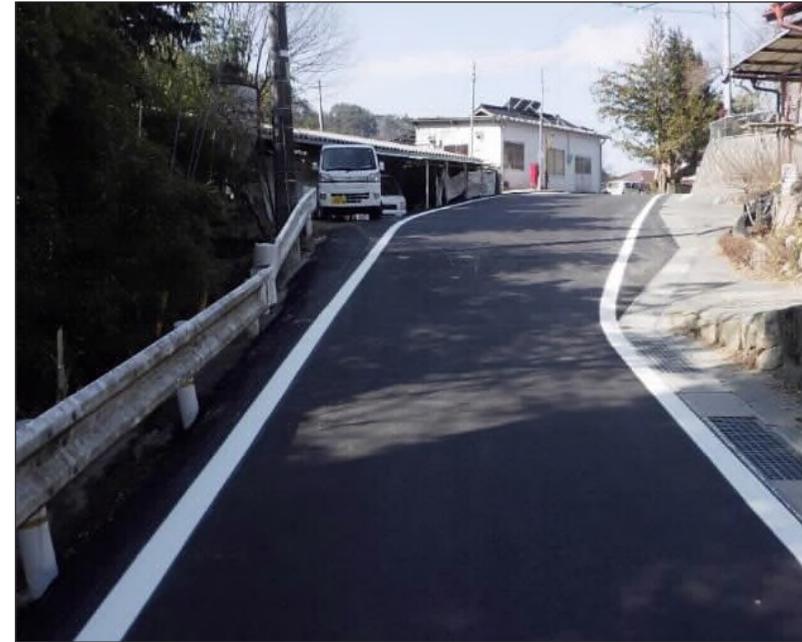
復旧完了

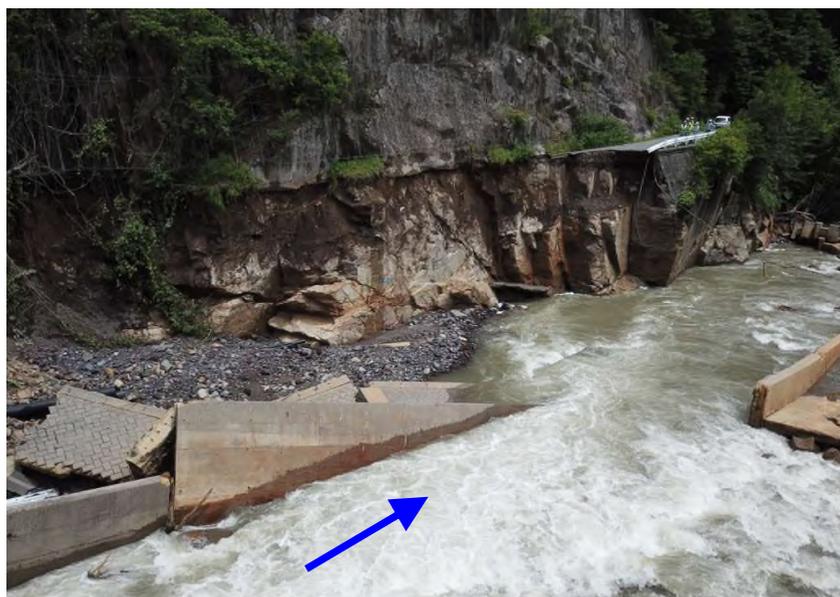
平成30年6月27日～7月8日の梅雨前線豪雨及び台風7号
(一) 王滝川 木曽郡王滝村 日向淵

被災状況（異常出水による村道の決壊）

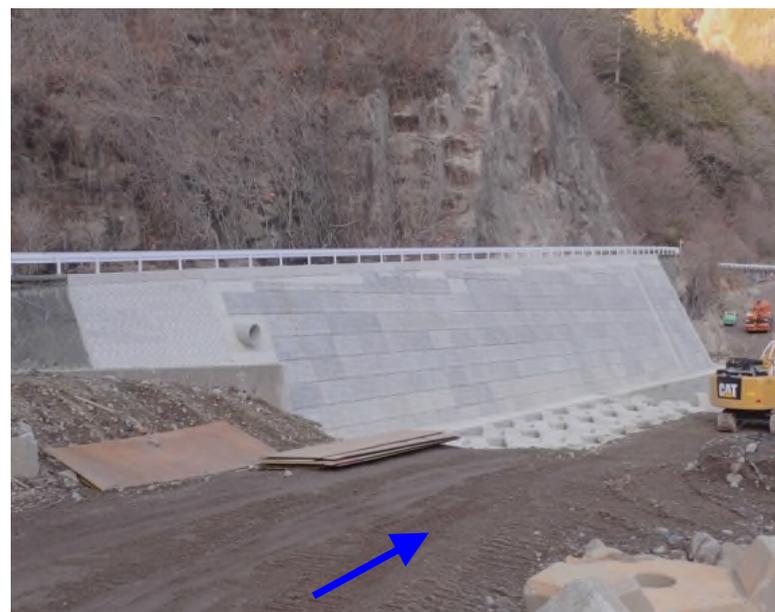
道路部復旧完了

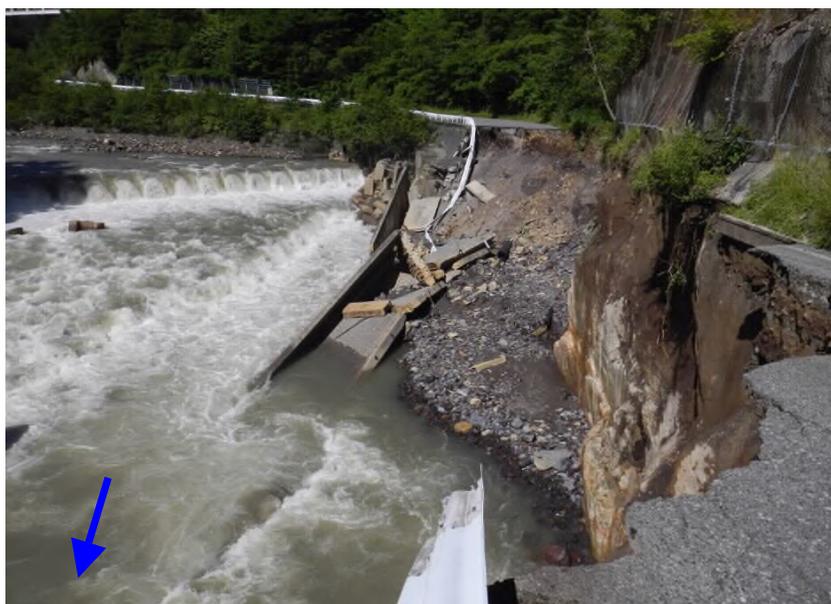
平成30年6月27日～7月8日の梅雨前線豪雨及び台風7号
(一) 王滝川 木曽郡王滝村 日向淵

被災状況（異常出水による村道の決壊）

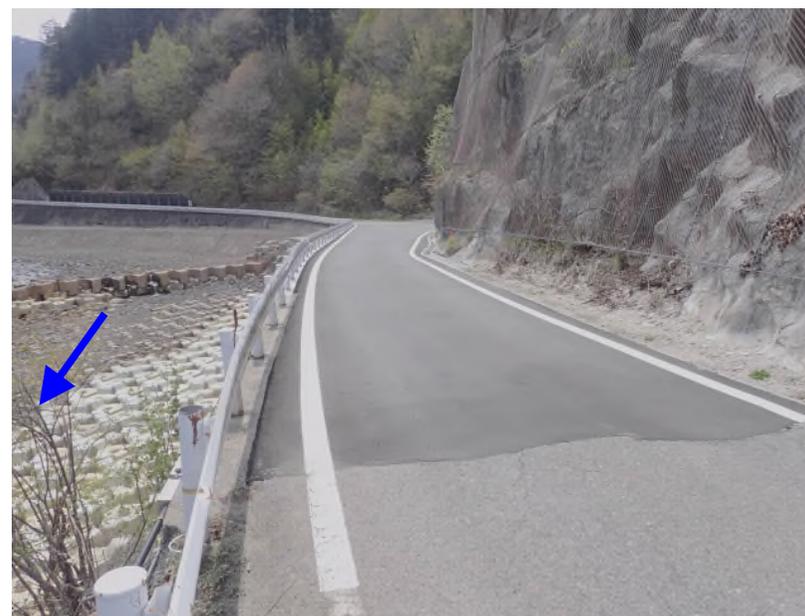
道路部復旧完了

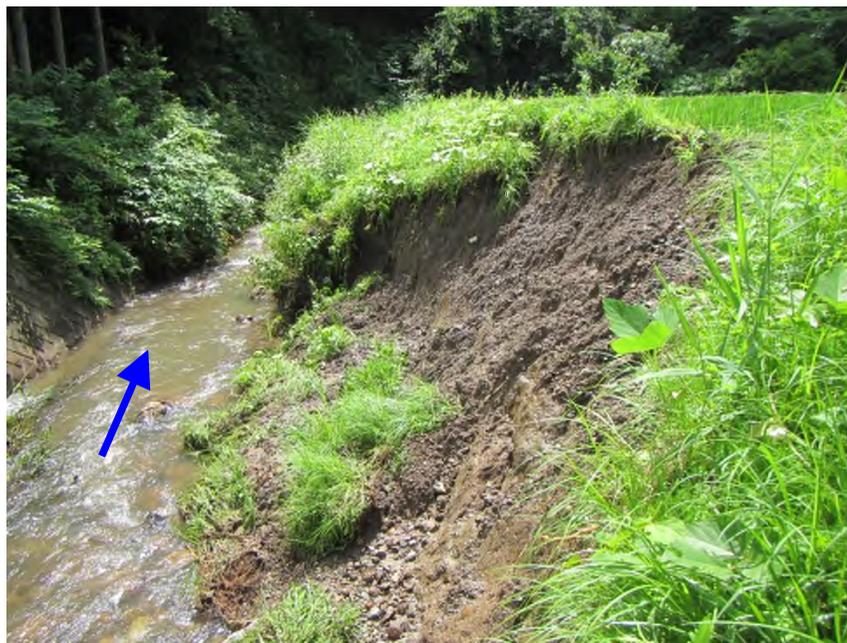
平成30年6月27日～7月8日の梅雨前線豪雨及び台風7号
(一) 金熊川 大町市 桁ノ木橋下

被災状況（異常出水による天然河岸の決壊）

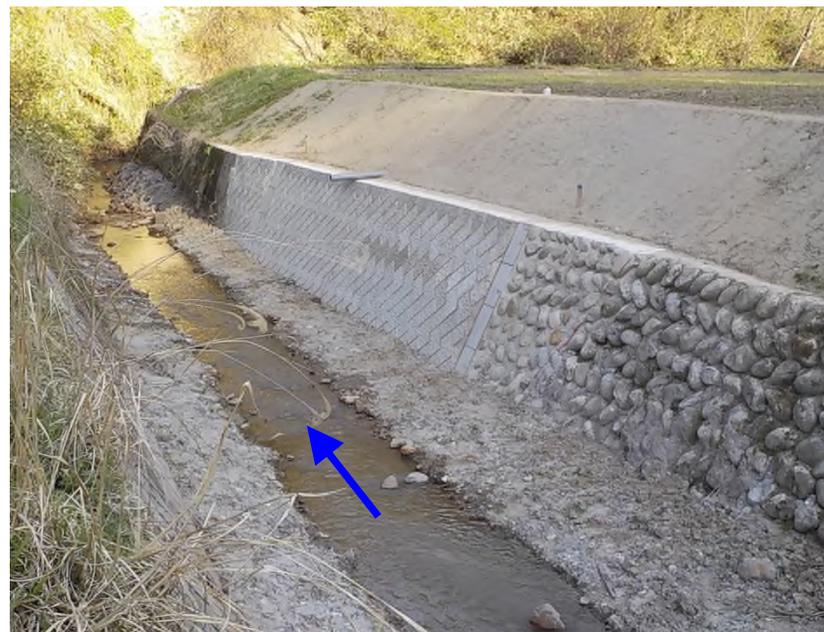
復旧完了

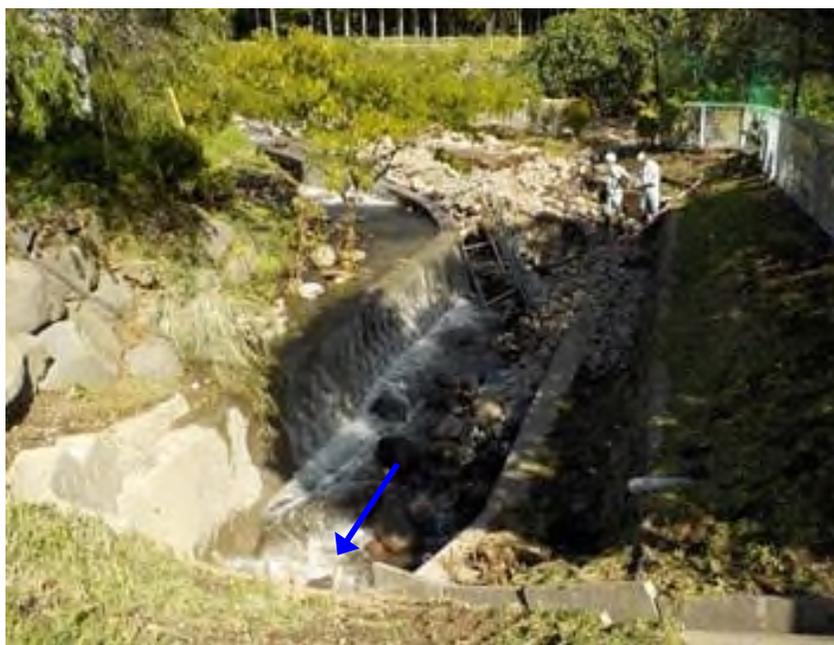
平成30年9月30日～10月1日の台風24号
(準)母沢川 下諏訪郡富士見町 県道上

被災状況（河道の異常埋そく）

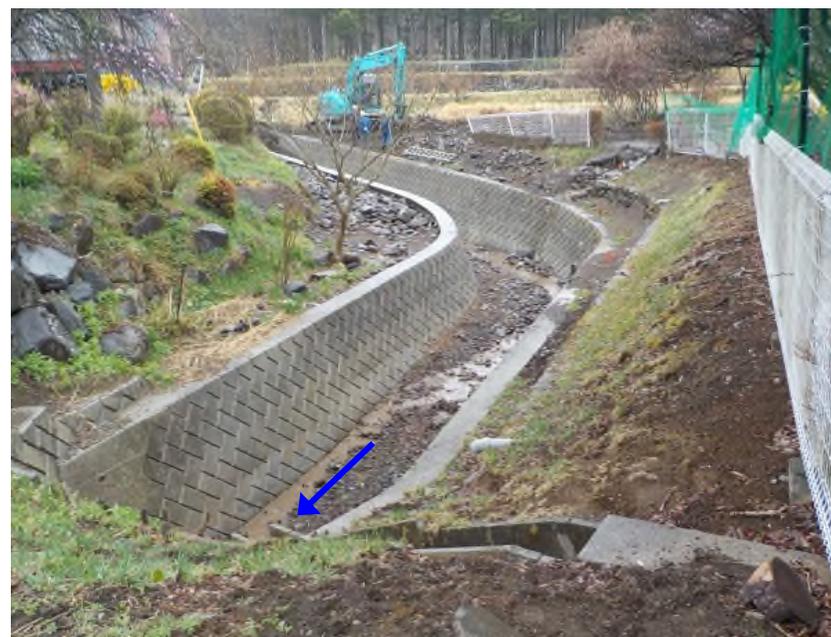
埋そく土除去完了

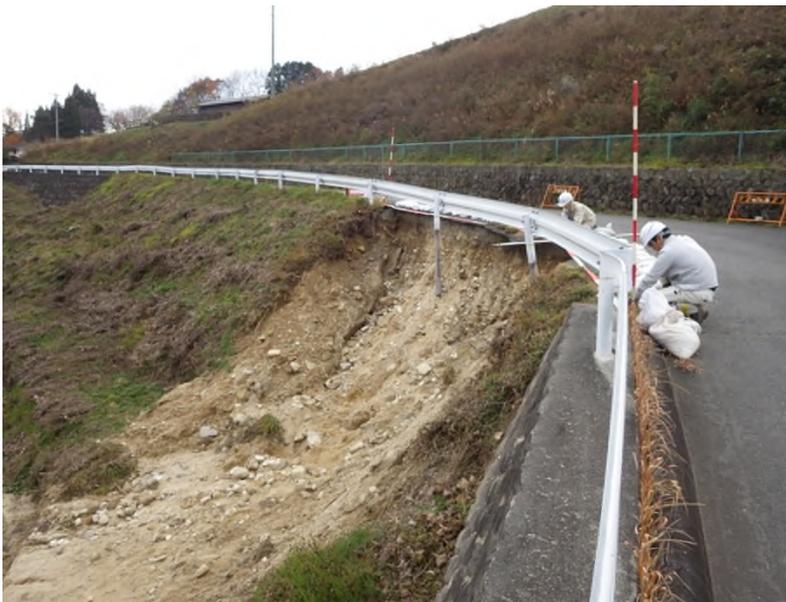
平成30年9月30日～10月1日の台風24号
(他) 中通前平沢線 上伊那郡中川村 田島

被災状況（集中豪雨による路肩の決壊）

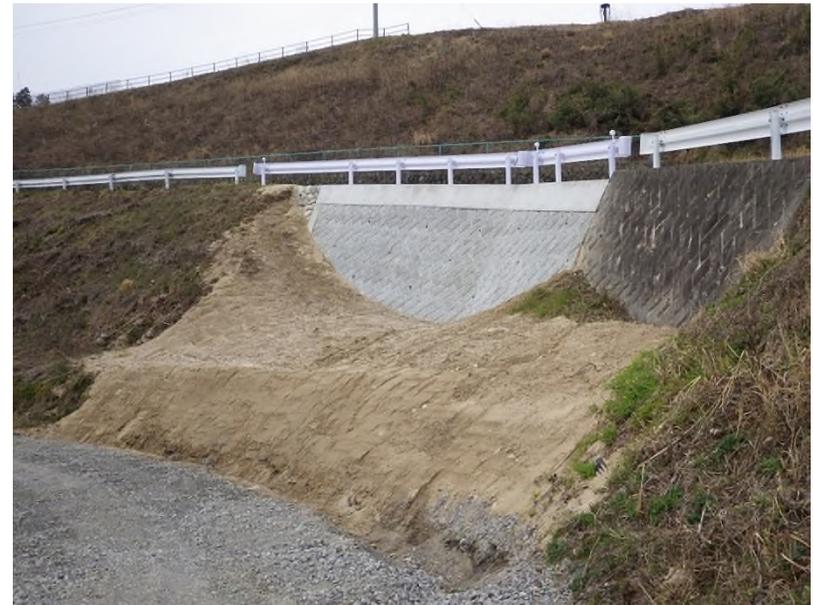
復旧後 埋塞土除去完了

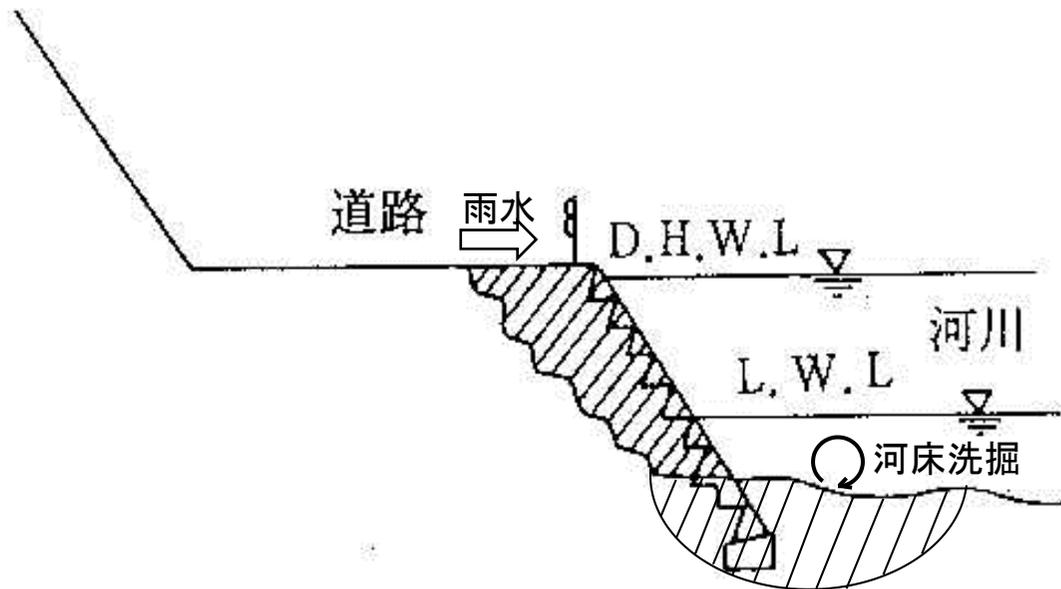
「兼用護岸」 被災原因（被災のメカニズム）を確認し、道路で申請すべきか、あるいは河川で申請すべきかを判断する。

例えば、
雨水による被災→道路災
河床洗掘による被災→河川災

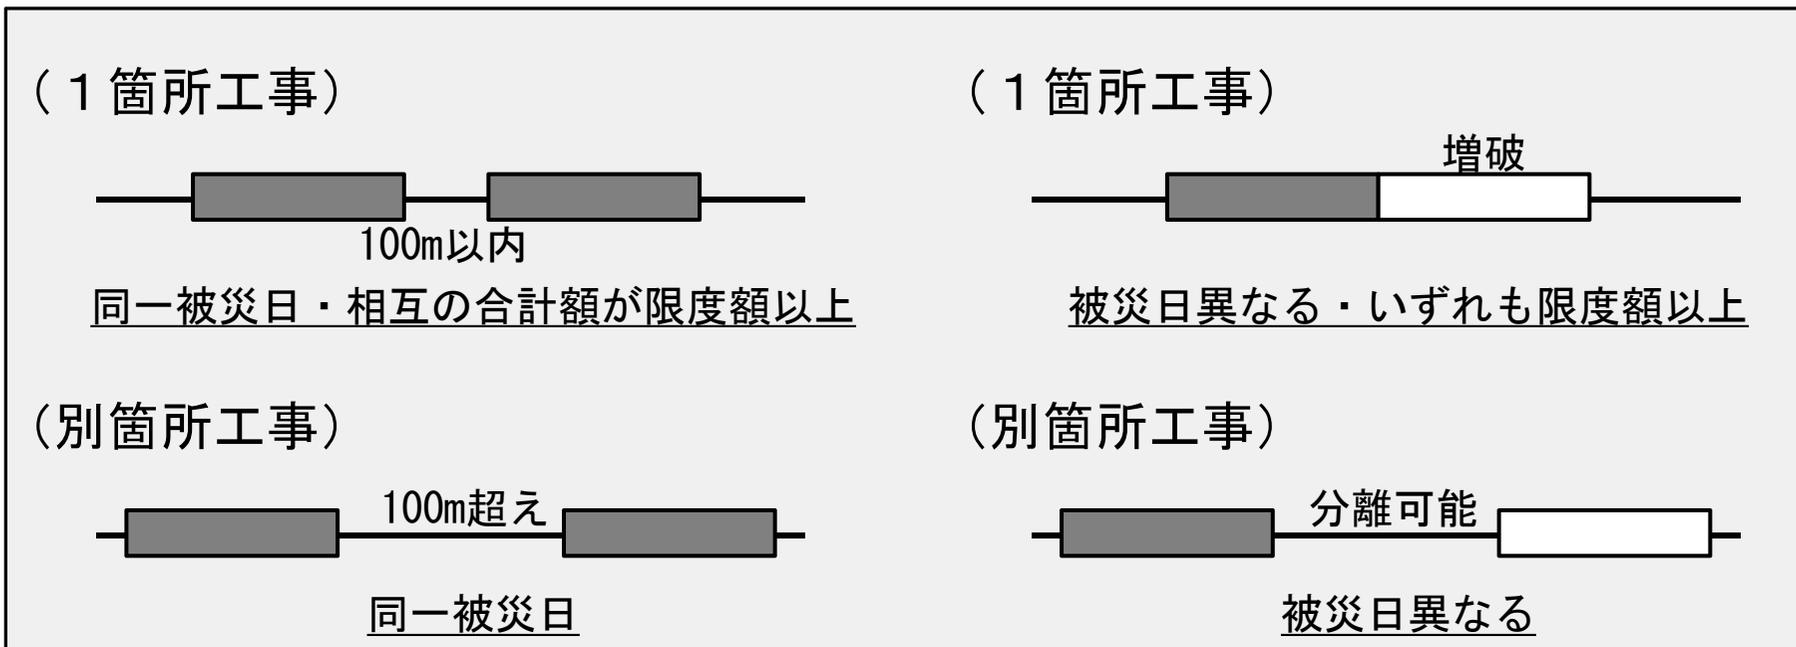
- ・ **管理者**の別により区分（県、市町村等）
- ・ **工種**の別により区分（河川、道路等）
- ・ 災害の別により区分（**被災年月日**が異なるもの。ただし、被災が分離不可能な場合を除く。）
- ・ **直線距離で100mを超えるものを区分**

※ 1箇所工事は条件を満たせば路河川名が異なっても良い

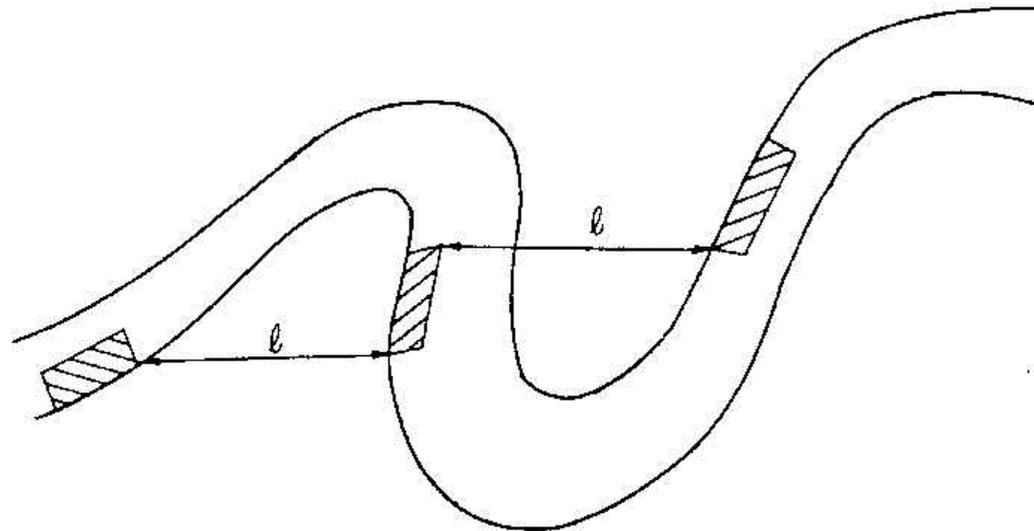
- ・ 原則として復旧施設間の最短直線距離により判断。
- ・ $L \leq 100\text{m}$ \Rightarrow 一箇所

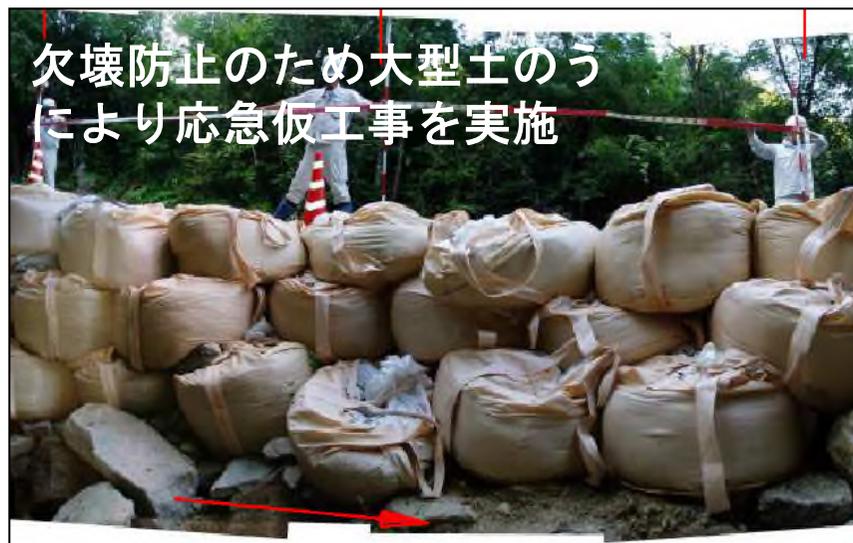
1 採択要件 失格事例 1 応急仮工事着手前の確認不足

応急仮工事施工前に被災状況を記録しな
かった（被災を証明できる写真がない）

査定時に被災状況を説明できず復旧延長
カット
申請額が1,200千円未満となり失格

■申請
復旧延長 L=9.0m
申請額 1,855千円

■査定
復旧延長 L=2.0m
申請額 696千円

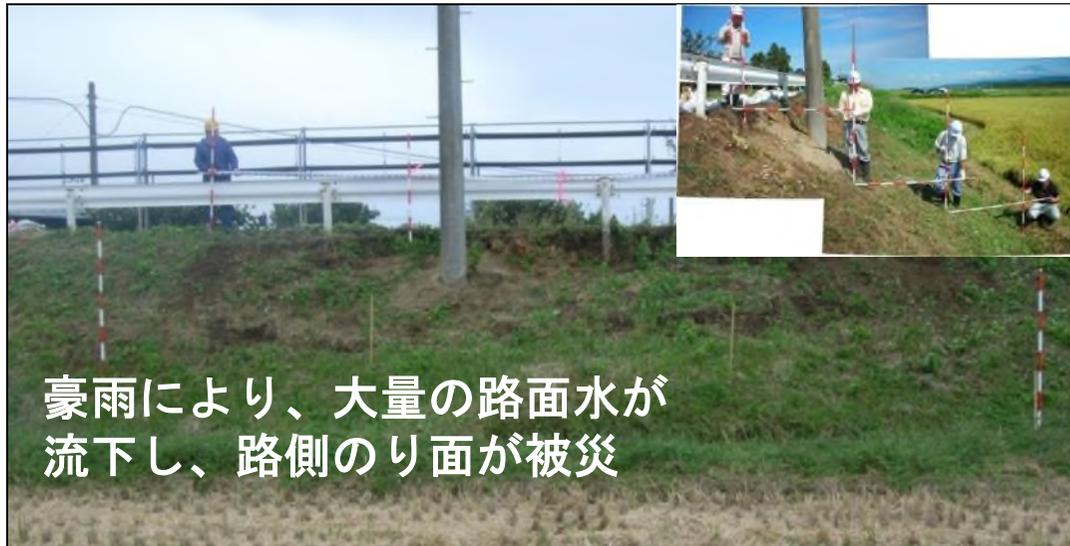
(3) 失格 事例2 用地活用による復旧工法変更

用地に余裕があることを考慮せず、コンクリートブロック積工にて申請

既設水路まで幅（余裕）があり、**用地を活用**し法尻かご1段に変更
申請額が600千円未満となり失格

■申請
ブロック積工
申請額 1,019千円

■査定
土羽+かご工（法尻）
申請額 252千円

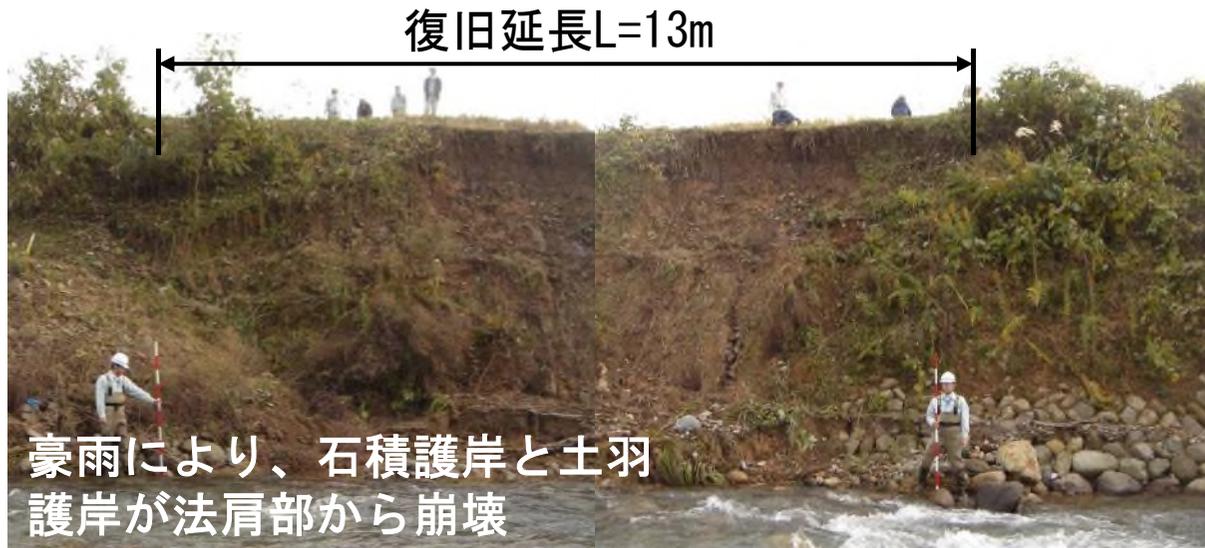
1 採択要件 失格事例 3 調査不足による復旧工法変更

調査不足により崩土内に既設護岸があることが確認されず、ブロック張工を申請

査定直前に崩土内の既設護岸が発見され、ブロック張工がカットされ土羽護岸に申請額が1,200千円未満となり失格

■申請
ブロック張
申請額 5,107千円

■査定
土羽護岸
申請額 1,131千円

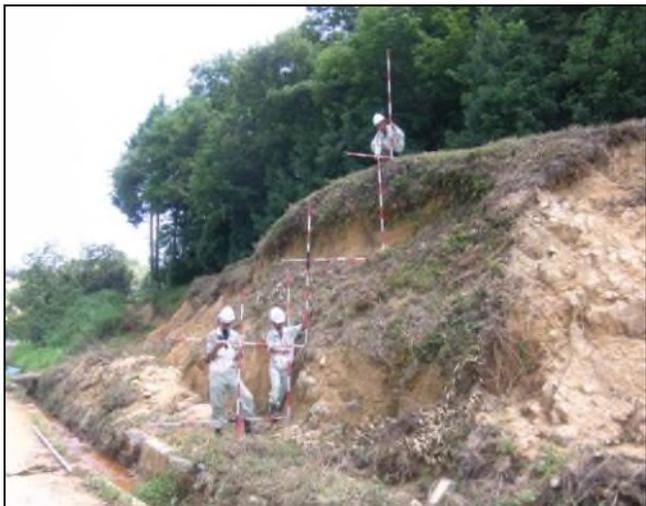
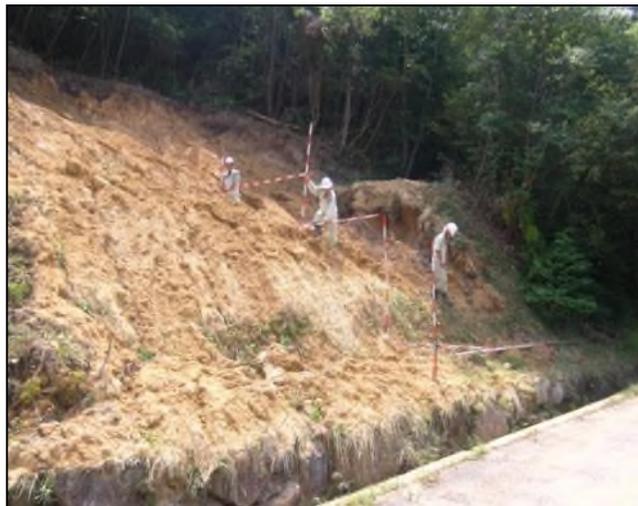
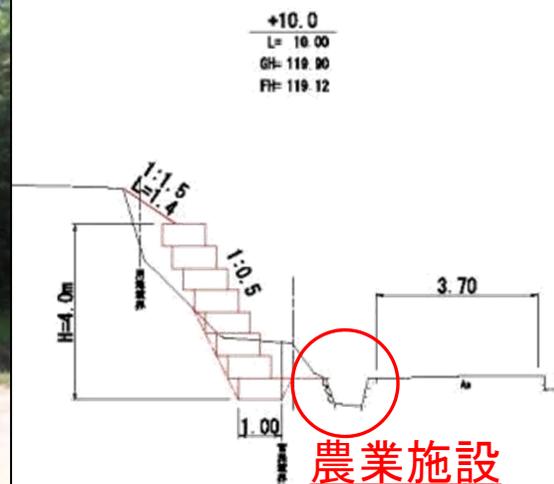
1 採択要件 欠格事例 1 所管外施設

豪雨により、山側法面が浸食と湧水により崩壊。道路施設の被災として申請

被災施設が農水省所管施設であったため、所管外施設と判断

■申請
かご工 A = 134m²
申請額 5,051千円

■査定
欠格

管理者を申請前に確認することが重要

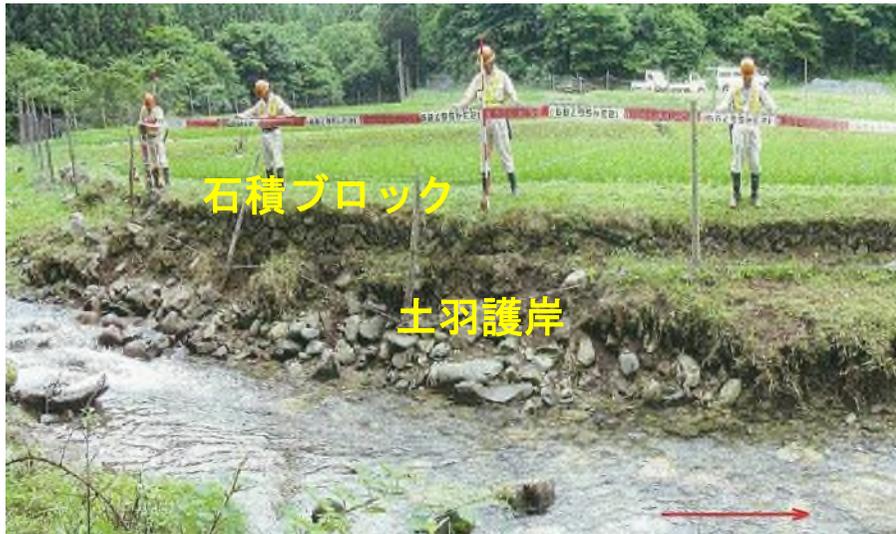
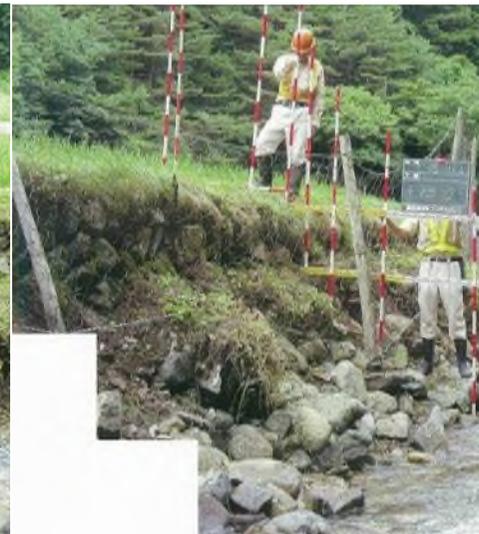
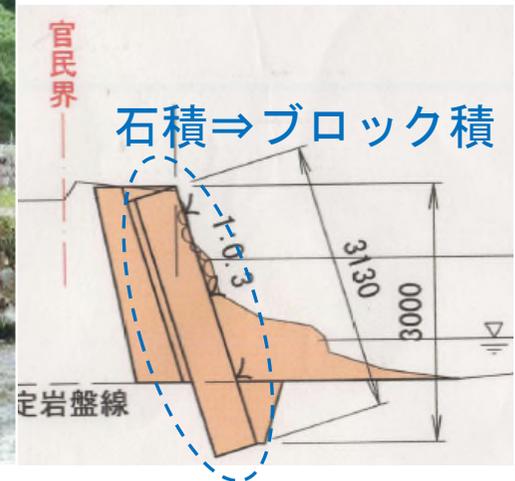
1 採択要件 欠格事例 2 被害少

土羽護岸が側方浸食を受け流失。ブロック積にて復旧することで申請

土羽護岸裏に石積ブロックが健全な状態で残っていた（査定まで気づかず）

■申請
ブロック積 A = 129m²
申請額 7,541千円

■査定
欠格

入念な調査の上、石積が死に体であることを証明することが必要

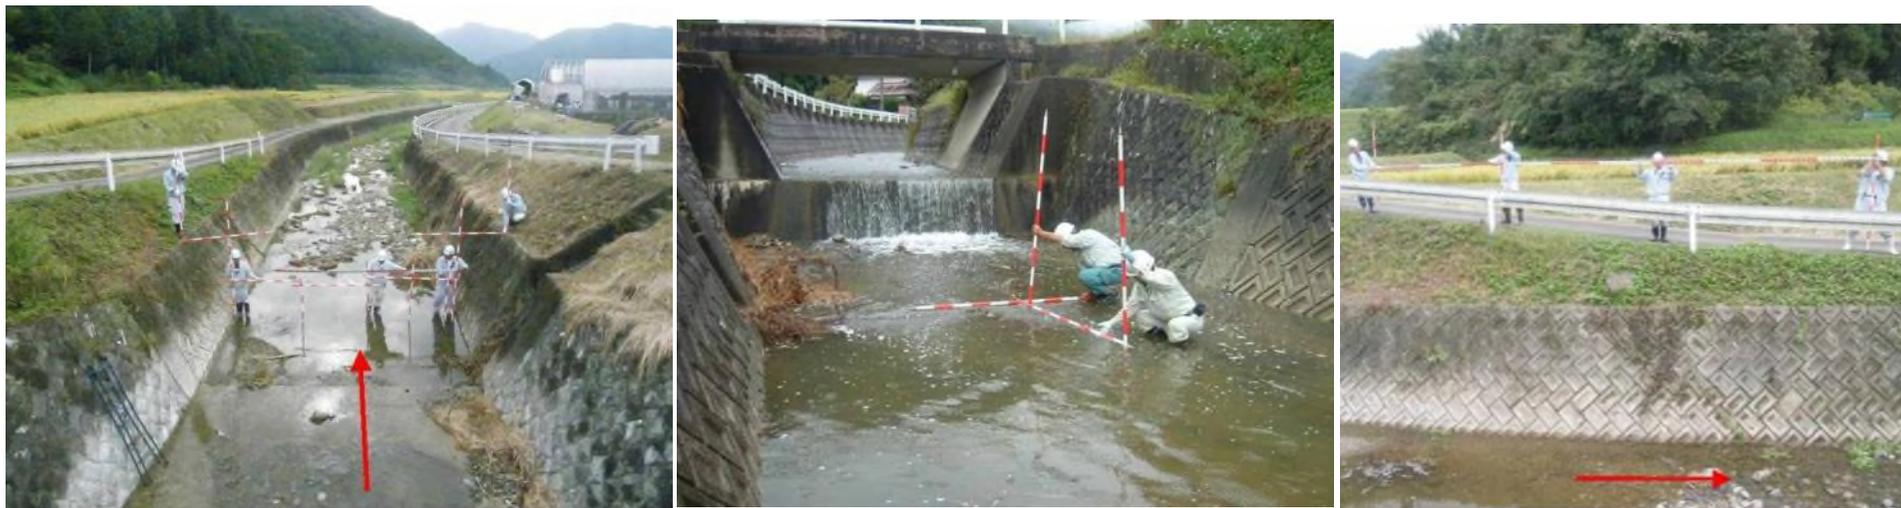
1 採択要件 欠格事例 3 被害少

河床が異常出水により洗掘したため、河床張ブロックにて申請

洗掘が軽微な上、背後地の安全に支障がないと判断され欠格

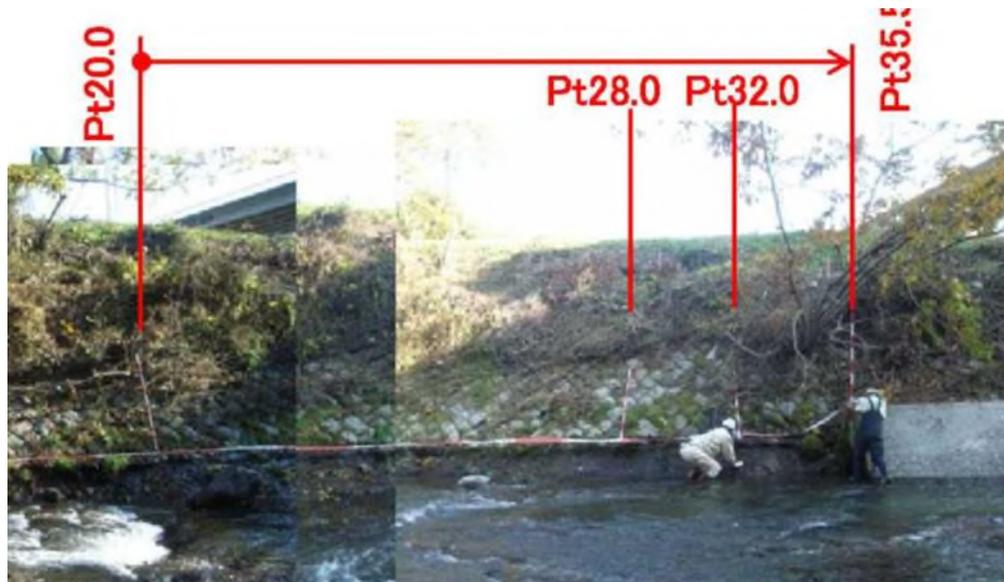
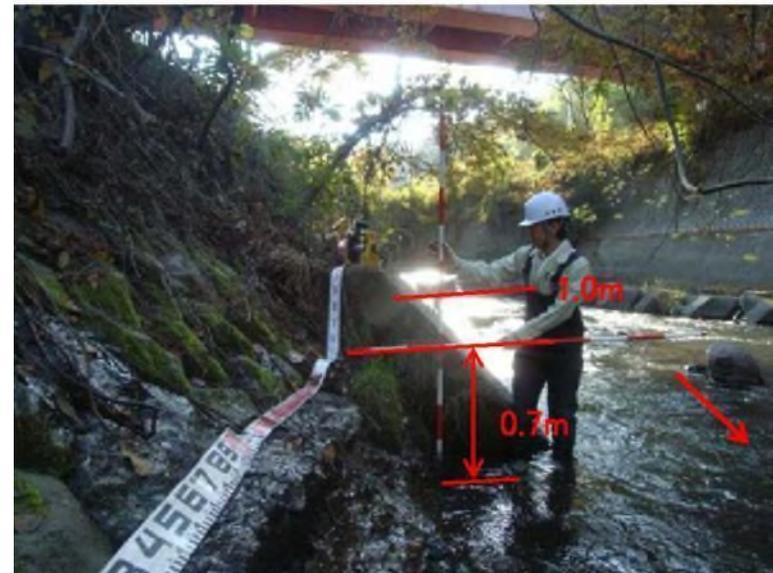
1 採択要件 欠格事例 4 被害少

豪雨出水により、石積み護岸の下部が露出したため、根継工にて申請

石積み自体に変状は確認されず、石積土台部も岩着で安定している

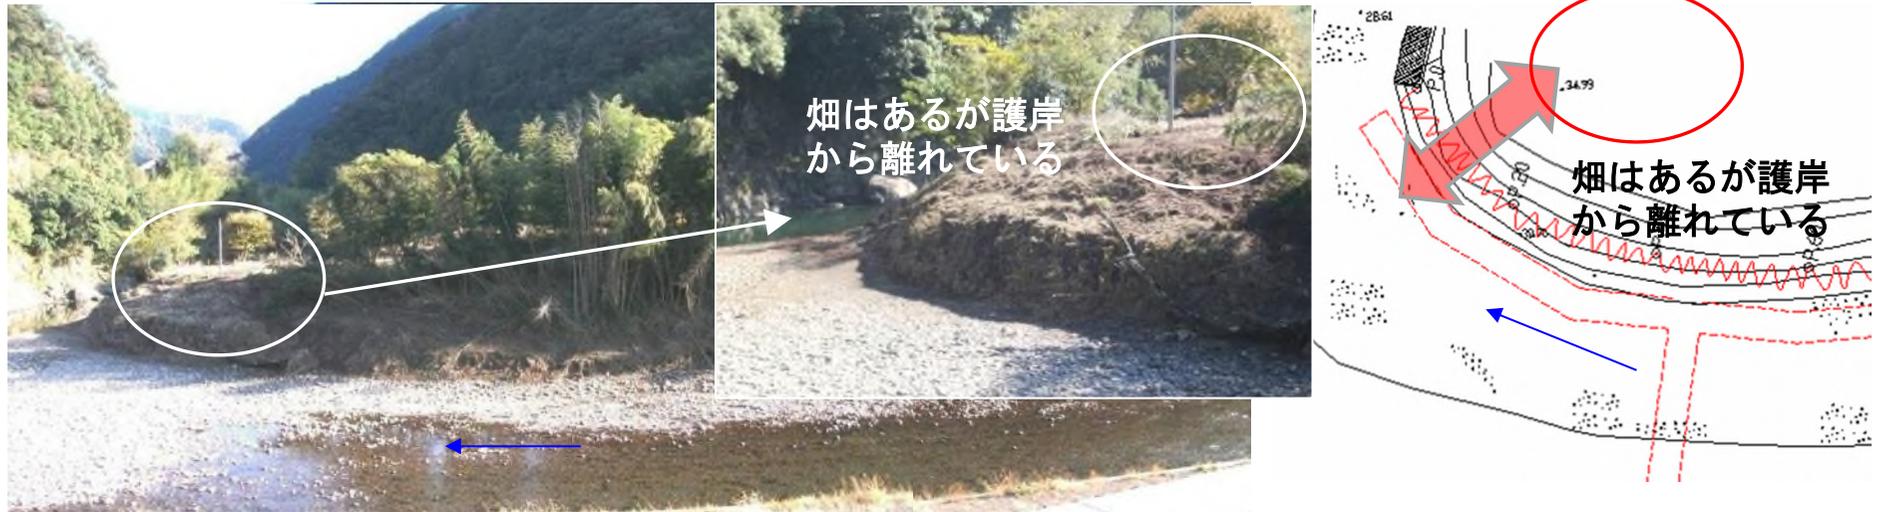
1 採択要件 欠格事例 5 天然河岸

天然河岸が浸食されて崩壊。かごマットで申請

人家、公共施設等守るべきものがなく、背後に畑はあるが離れており影響なしと判断され欠格

人家公共施設等流失、橋梁・床止工等の機能喪失、隣接の堤防や護岸が損傷、河道が著しく変化し他に被害、これらの恐れが大きい、いずれかを証明する(要綱第15)

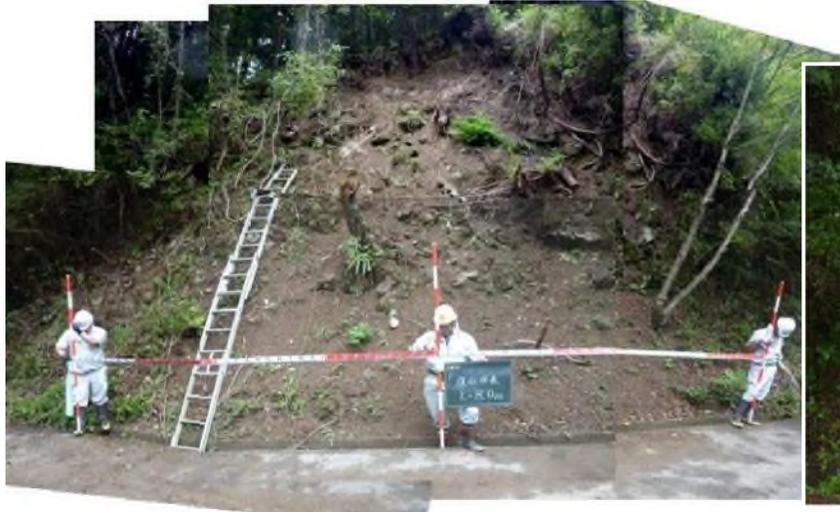
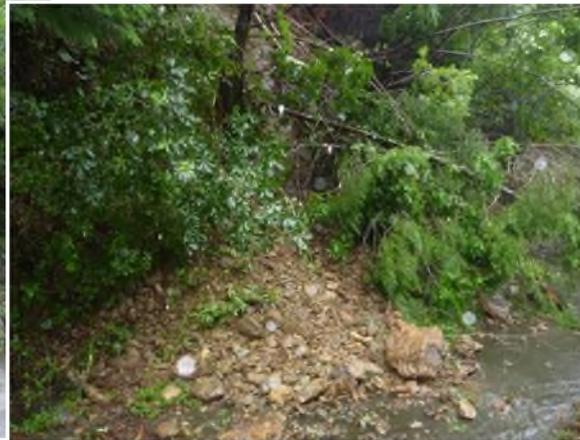
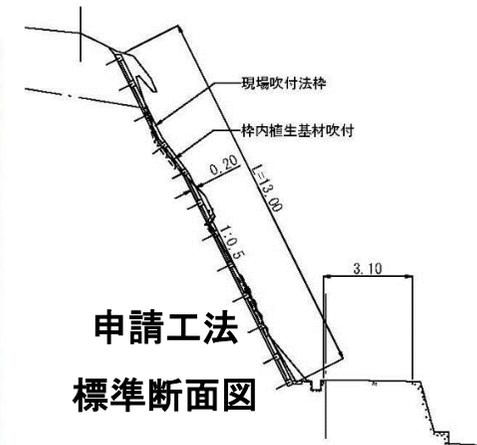
1 採択要件 欠格事例 6 小規模施設

豪雨により山側法面浸食崩壊。現場吹付法砕工にて申請

岩盤表面の土が滑っただけ。路面等道路施設に被害無し。崩土も少量で小規模と判断

■申請
現場吹付法砕工 = 98m²
申請額 3,186千円

道路施設の被害、及び車馬の交通に著しい妨げの双方を確認

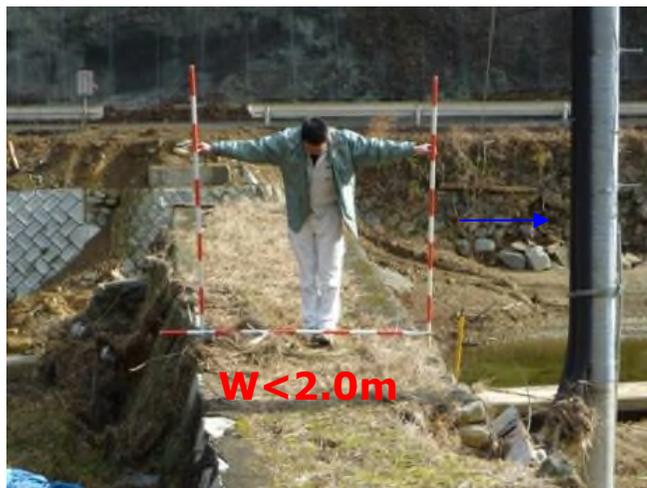
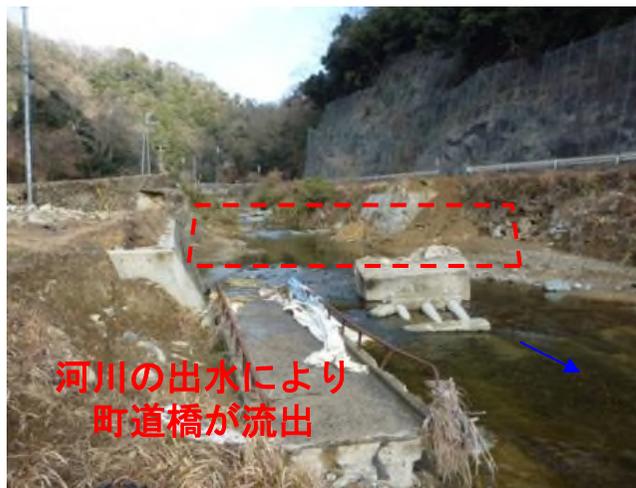
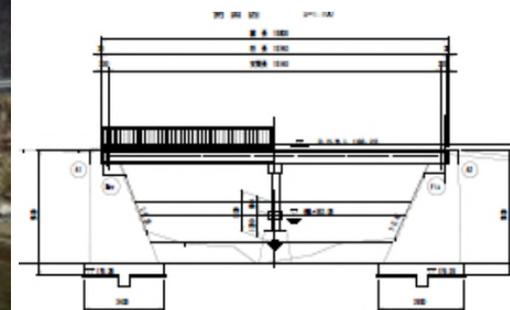
1 採択要件 欠格事例 7 小規模施設

河川の水により町道の床版橋が流出。原形復旧にて申請

橋梁に接続する町道の幅員が2.0m未満で、小規模と判断され欠格

PC橋：1基、橋台：2基

被災施設に接続する道路幅員が2.0m以上あることを確認すること

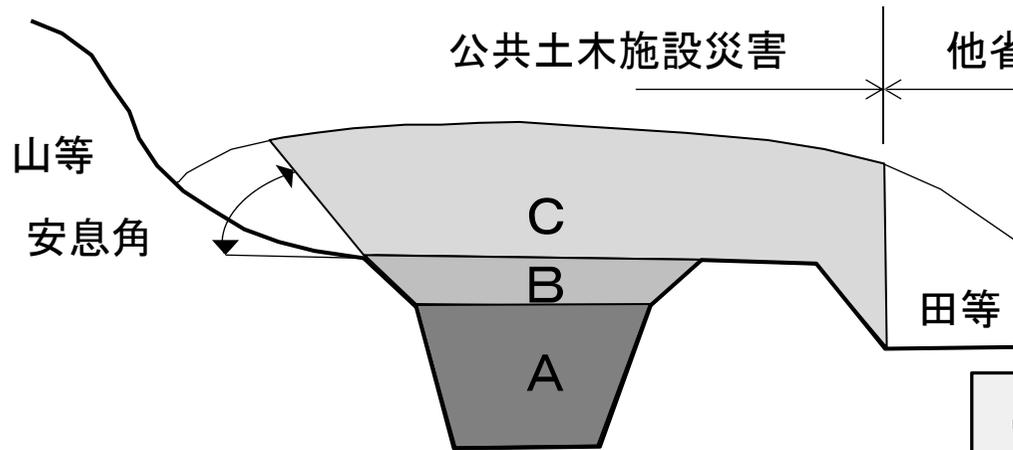
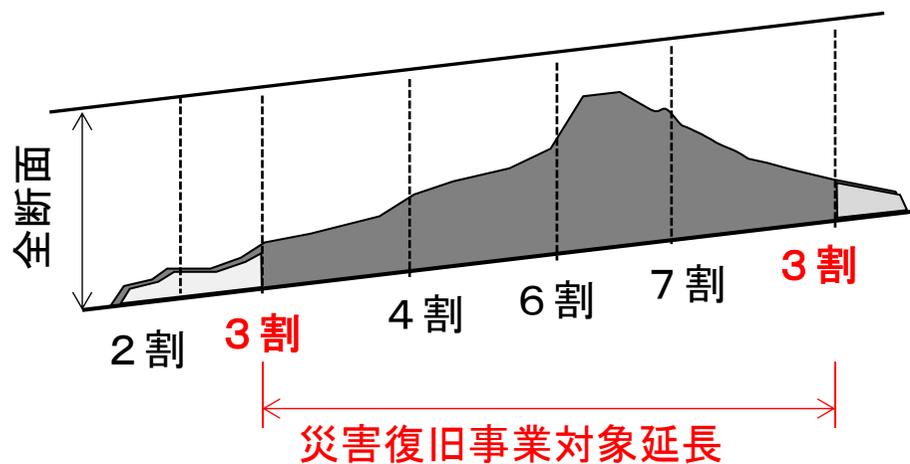
1 採択要件 河川埋塞土除去

$$\text{掘削土量} = [(A + B) \times 0.7] + C$$

- ・ 河道断面の3割程度未満の埋そくは欠格。
- ・ 災害復旧事業の対象となるのは河道断面の3割程度以上の埋塞※
- ・ 掘削土量は7割を計上（自然流下等による損失を3割として算出）
- ・ 実施においては、再測量に基づき全土量を計上可

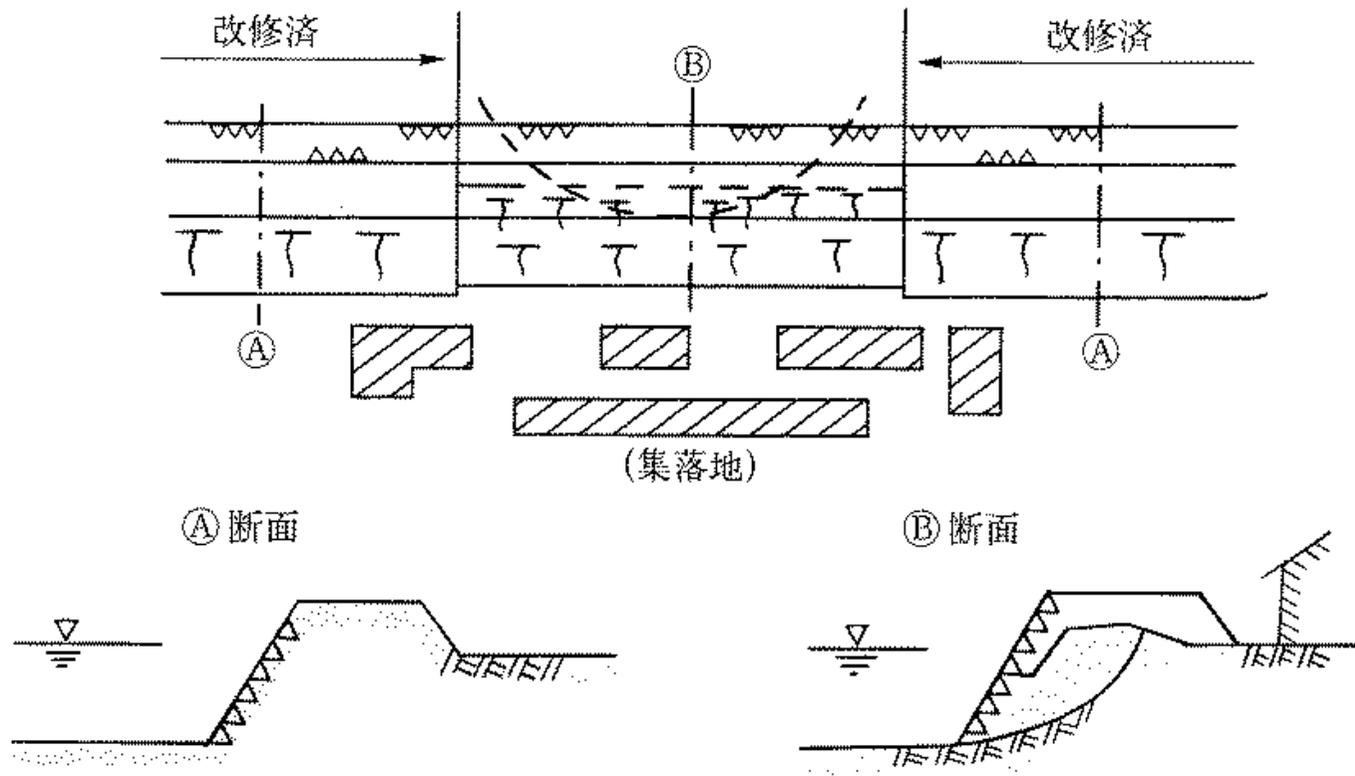
「原形復旧不適當」の事例

前後・上下流がいずれも改修済みで一連施設の効果が増大するよう復旧する場合がある。

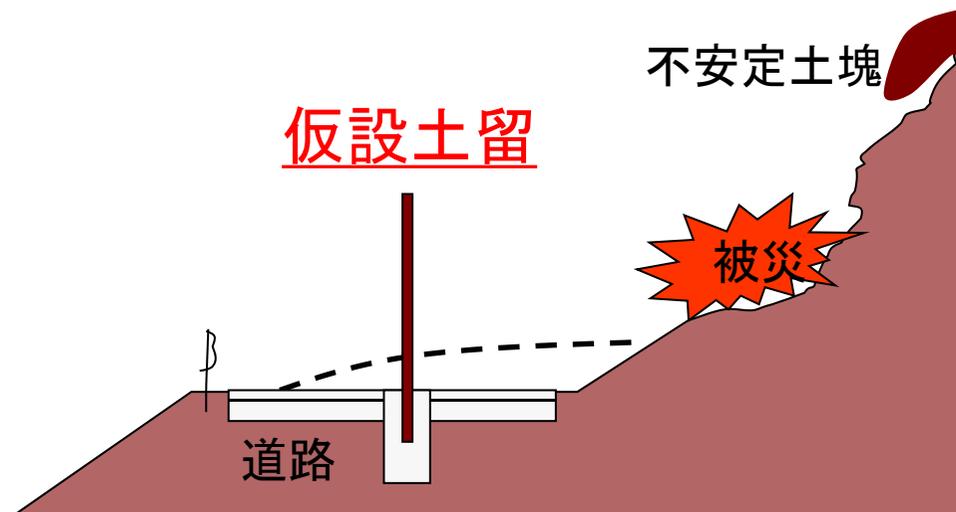
査定前に交通開放する目的で仮設防護柵を設置したが、
査定後の本復旧の際も仮設防護柵を使用するため応急本
工事として計上。

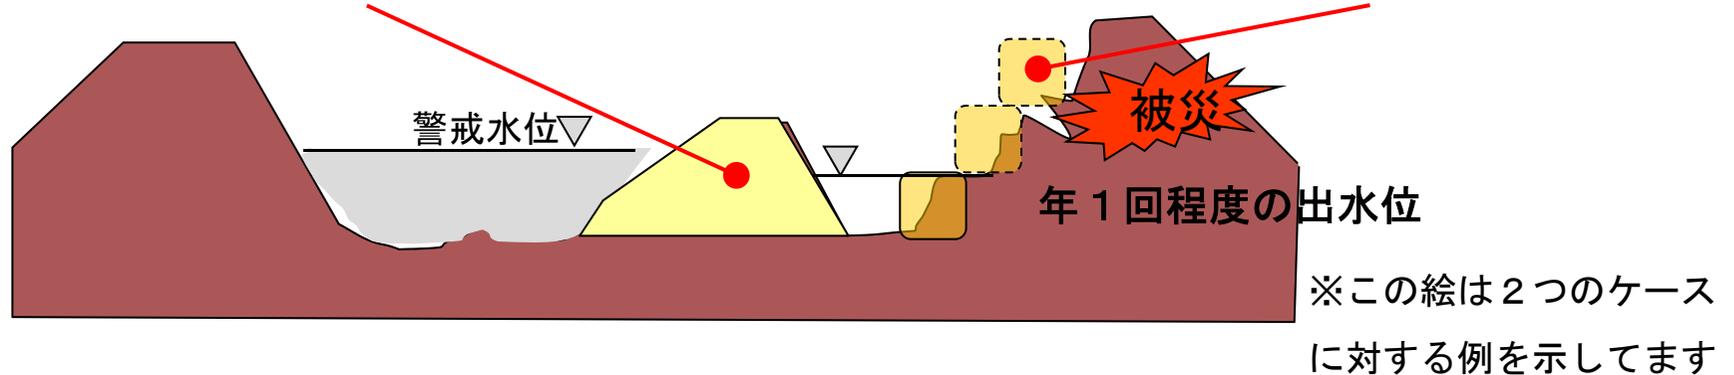
護岸 本復旧時の仮締切 のための 瀬追工 の施工

被災箇所の 欠壊防止 のための 大型土のう の設置

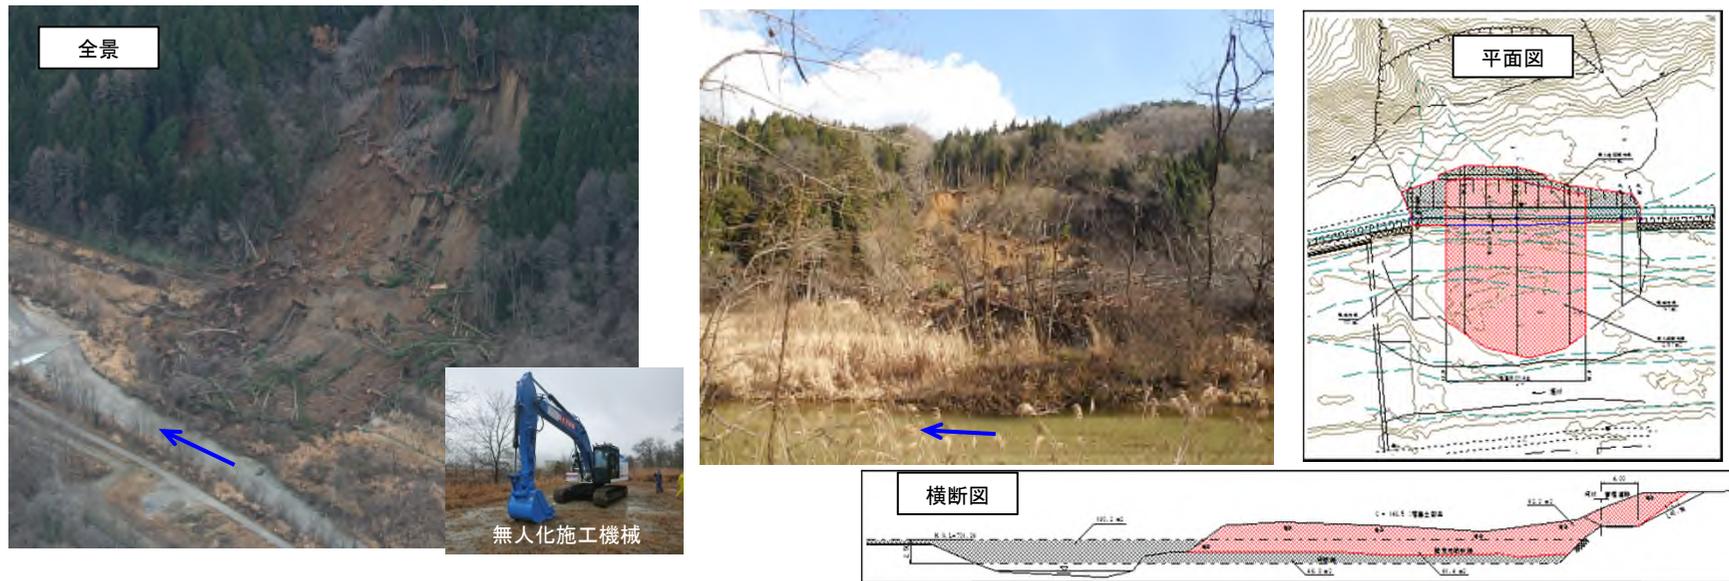
応急工事の実施例（1）

長野県神城断層地震により、姫川左岸側の山腹約1万m³が崩壊。河川断面の約2／3が埋塞し、除去工事を全部応急工事により実施した。

不安定土塊の追加崩落の危険性があったため、国土交通省北陸地方整備局から貸与された無人化施工機械（バックホウ、クローラードンプ、グラップル付バックホウ）を導入した。

- ・ **河川埋塞土除去**は緊急性が高いため、**査定を待たずに事前着手**して下さい。
- ・ 河道断面の**3割程度以上**の埋塞が採択範囲となりますので、測量資料等の整備が重要です。

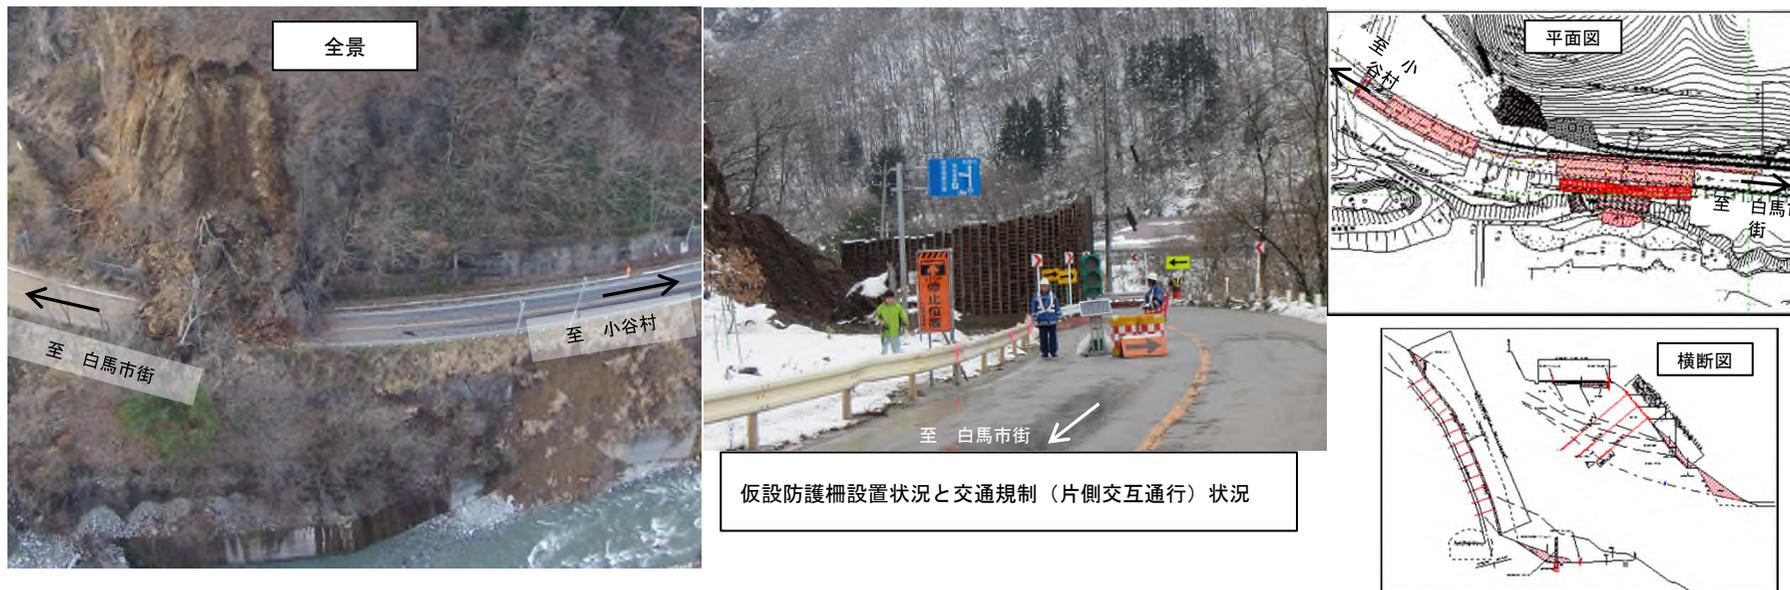
4 応急工事 応急工事の実施例（2）

長野県神城断層地震地震により道路山側斜面が崩壊し、全面通行止となった。当該路線は、重要な幹線道路のため、災害査定を待たずに緊急かつ早期に交通を確保する必要があった。このため、崩落土除去の後、斜面再崩落防止のための仮設モルタル吹付工及び吹付作業スペースの確保と交通確保（片側交互通行）のための仮設防護柵工については、本復旧の安全対策としても必要となるため、応急本工事として申請した。

・ 一見、応急仮工事として申請しまいがちなものでも、本復旧の仮設として位置付けられる場合は、応急本工事として申請すべきです。

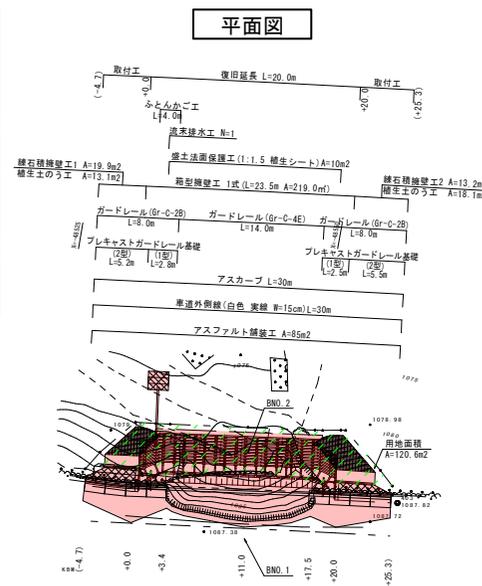
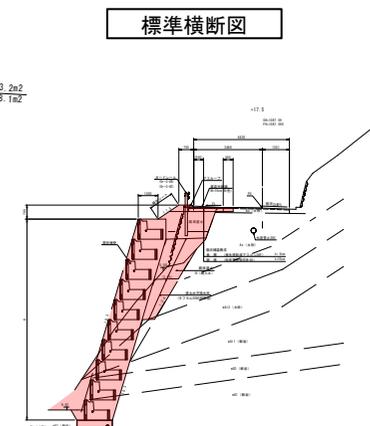
応急工事の実施例（3）

平成27年3月18～19日の豪雨に伴い、路面からの雨水の集中及び既設石積工基礎周辺斜面の浸食により、既設石積工が崩落し、路肩欠壊に至った。しかしながら、当該路線を通行不能な状況で存置出来ないため、国との事前打合せを経て、仮橋工（応急仮工事）及びモルタル吹付工（応急本工事）を設置した。

一般的に応急仮工事の採択は難しいため、実施に際しては十分な検討が必要ですが、当該箇所においては以下の要件に該当しましたので、参考にして下さい。

- ①主要地方道であること
- ②復旧に長期間を要すること
- ③適当な迂回路が無いこと
