土木施設災害の採択について (技術的留意事項)

令和元年5月31日
キッセイ文化ホール

長野県建設部河川課

長野県における近年の 災害復旧事業について

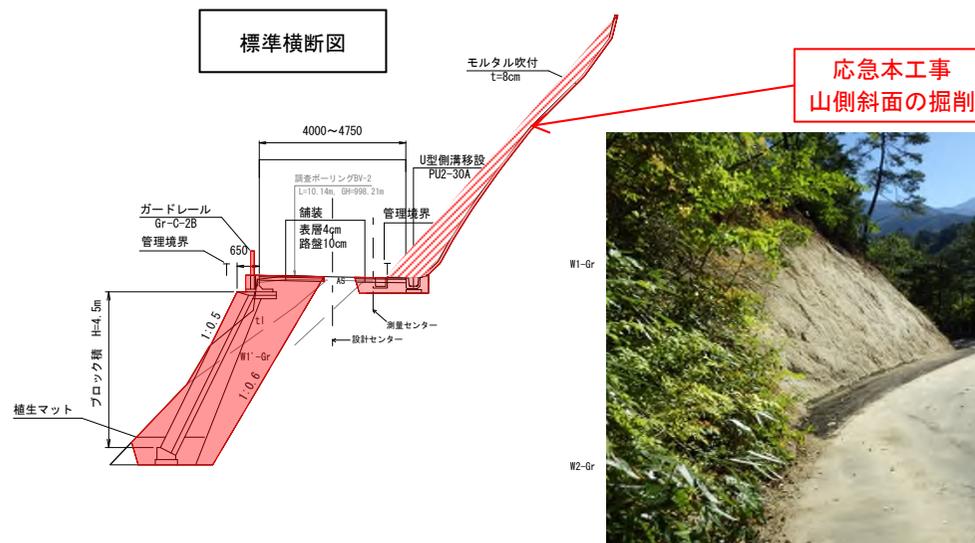
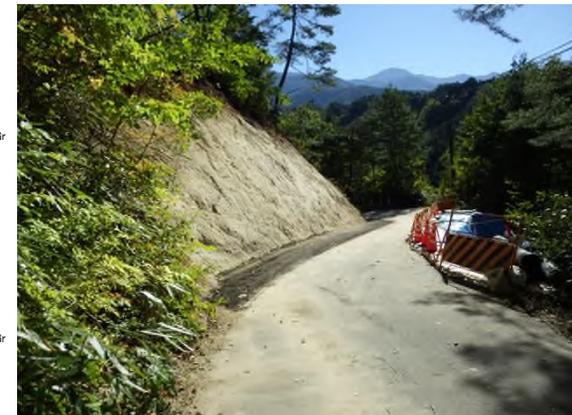
応急工事の実施例（4）

被災写真 路肩の崩落

平成27年10月1~2日の豪雨に伴い、路面からの雨水の集中により、路肩が崩落した。町道の奥には民家、射撃場があり、長期間通行止とするには影響が大きいため、復旧工法の中で最も安価となる工法を確認し、山側斜面の掘削を応急本工事として着手し、幅員を確保した。

・路肩欠壊により幅員が減少し通行止となってしまった場合、通行確保のためには通常、仮道等の検討をするのが一般的な方法となります。

しかしながら、仮道等の応急仮工事は採択条件が厳しいため、どの現場でも適用出来るわけではありません。当該箇所のように、経済比較により山側へ道路線形をシフトした場合が最も安価となる場合は、山側斜面の掘削を応急本工事により対応し、幅員を確保する方法が有効と考えられます。

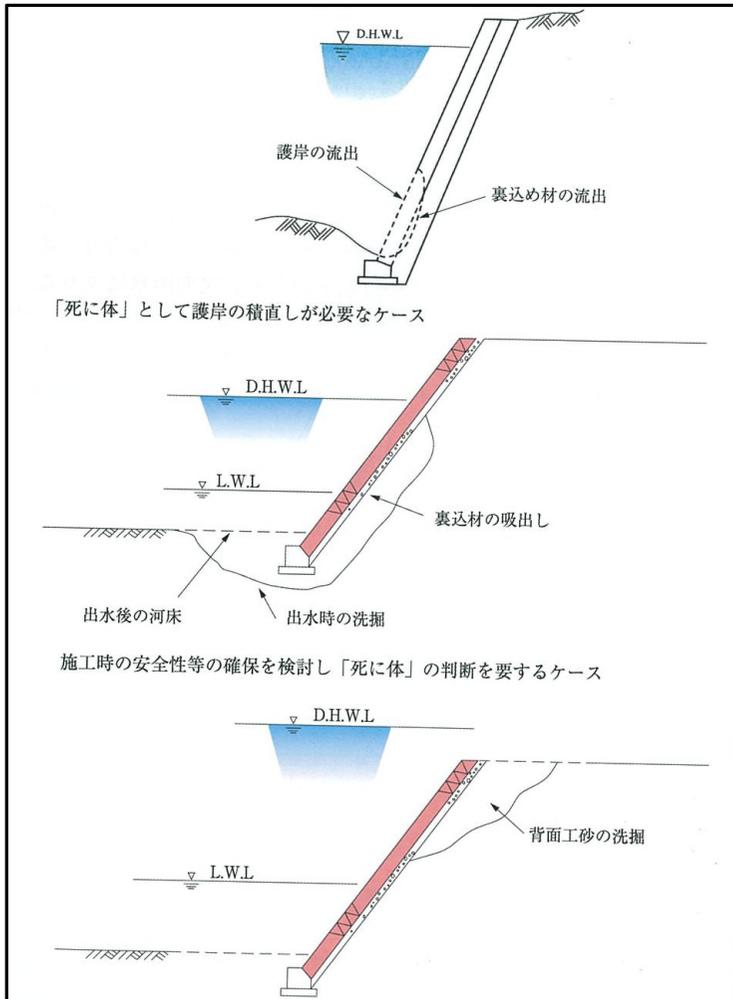
護岸の「死に体」の基本的な考え方

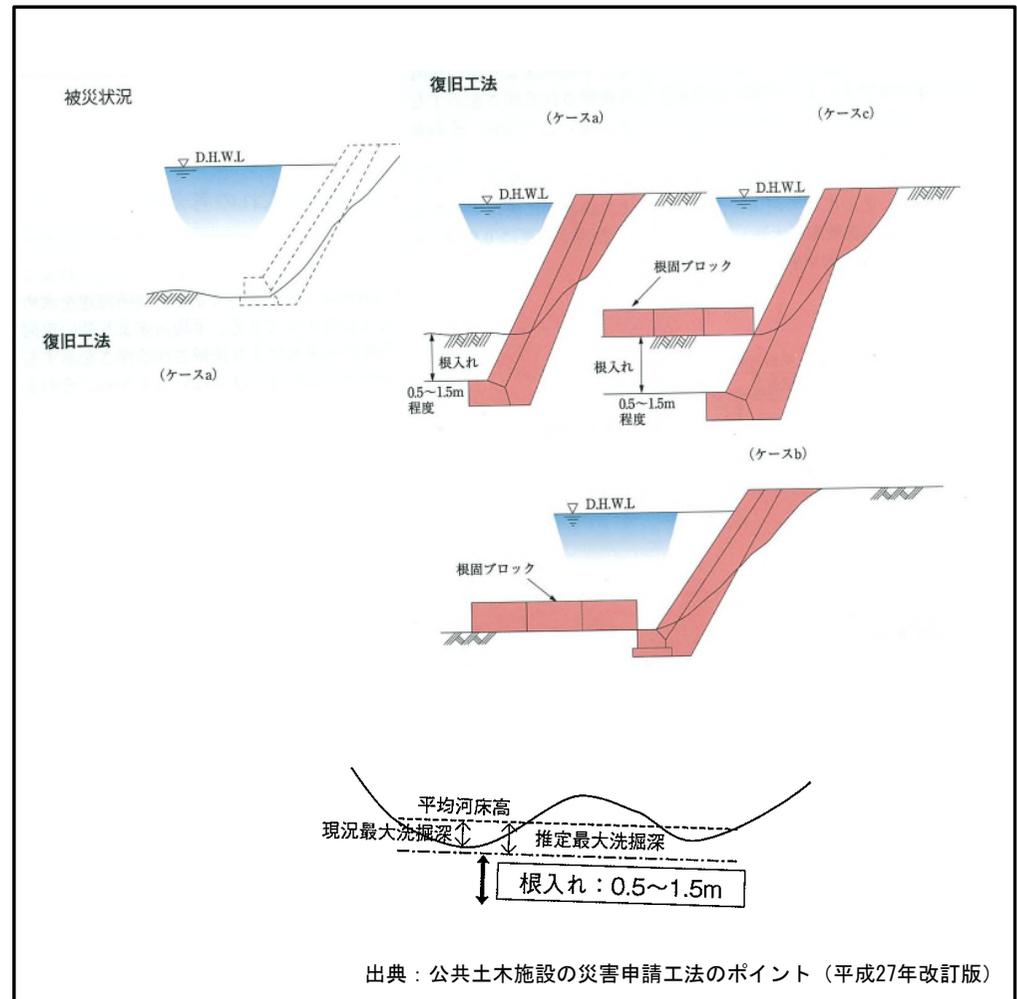
最大洗掘深と根入れの考え方

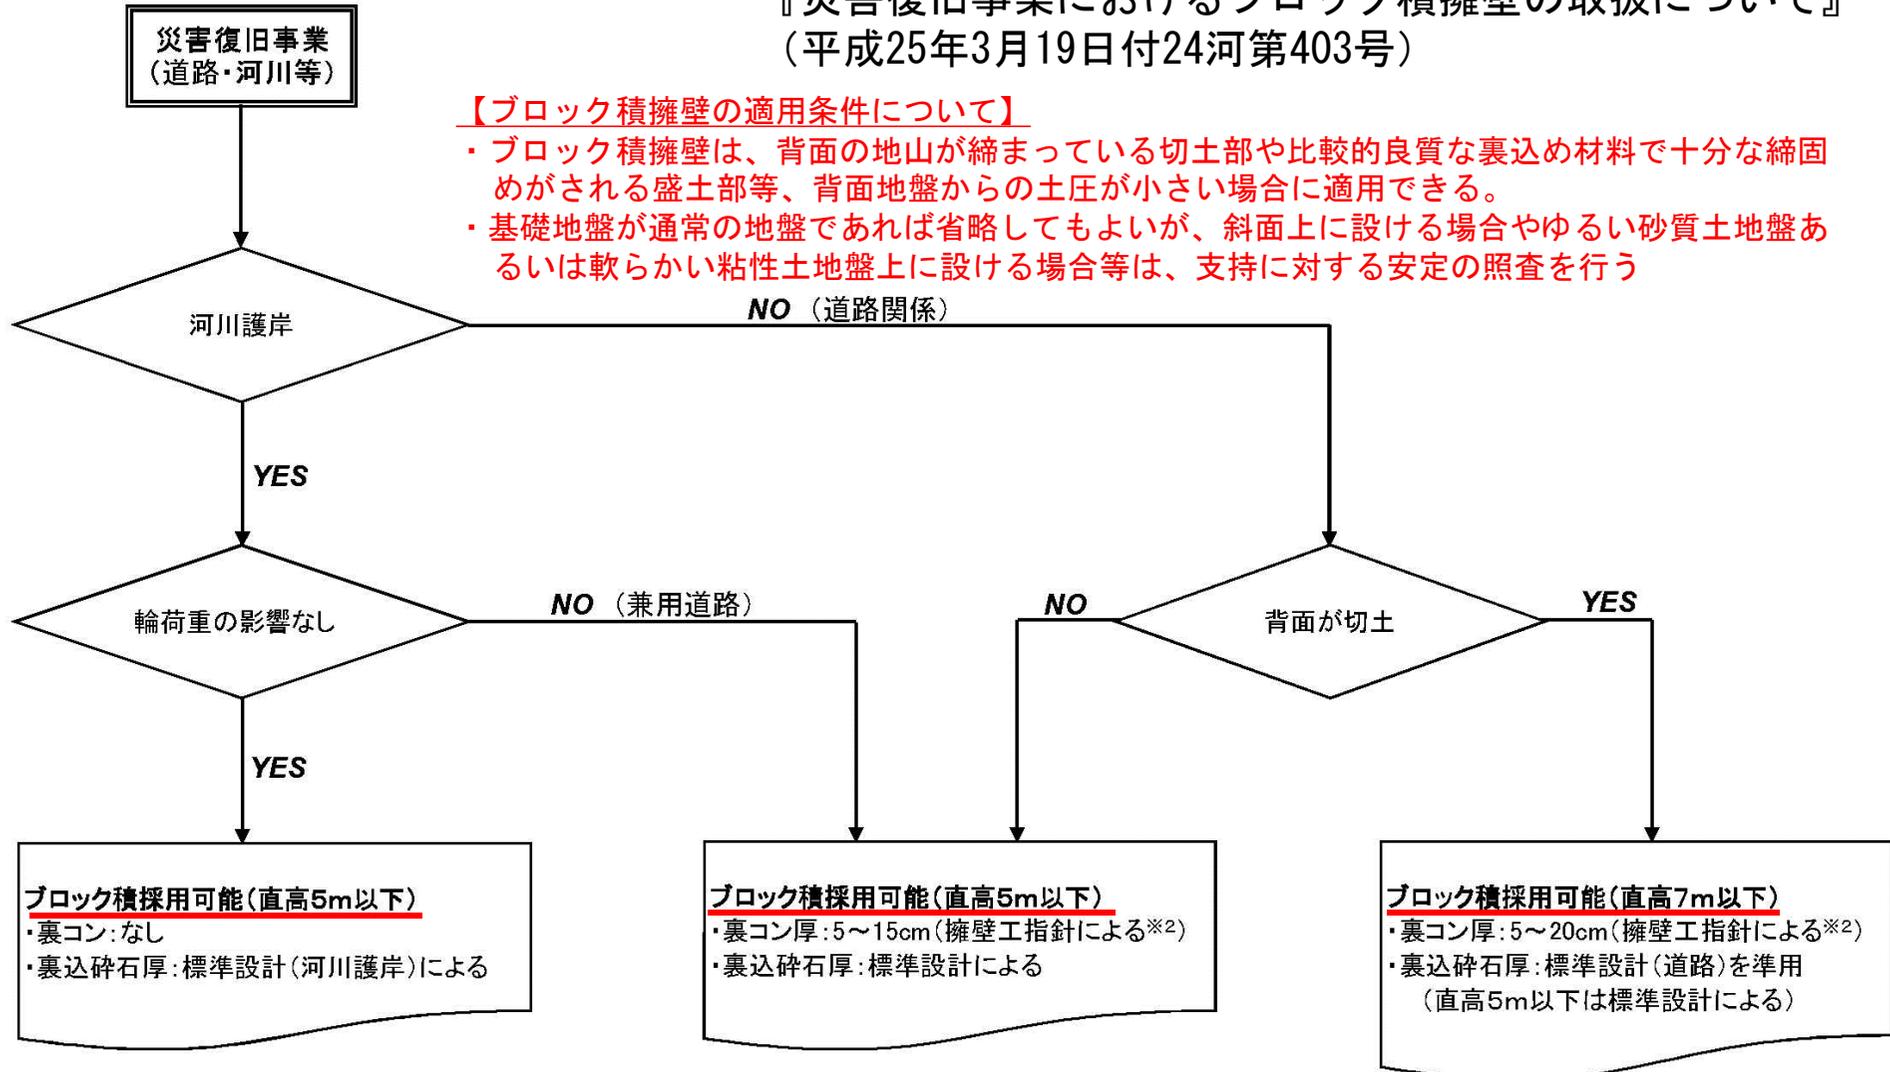
- ・ブロック積擁壁は、背面の地山が締まっている切土部や比較的良質な裏込め材料で十分な締固めがされる盛土部等、背面地盤からの土圧が小さい場合に適用できる。
- ・基礎地盤が通常の地盤であれば省略してもよいが、斜面上に設ける場合やゆるい砂質土地盤あるいは軟らかい粘性土地盤上に設ける場合等は、支持に対する安定の照査を行う

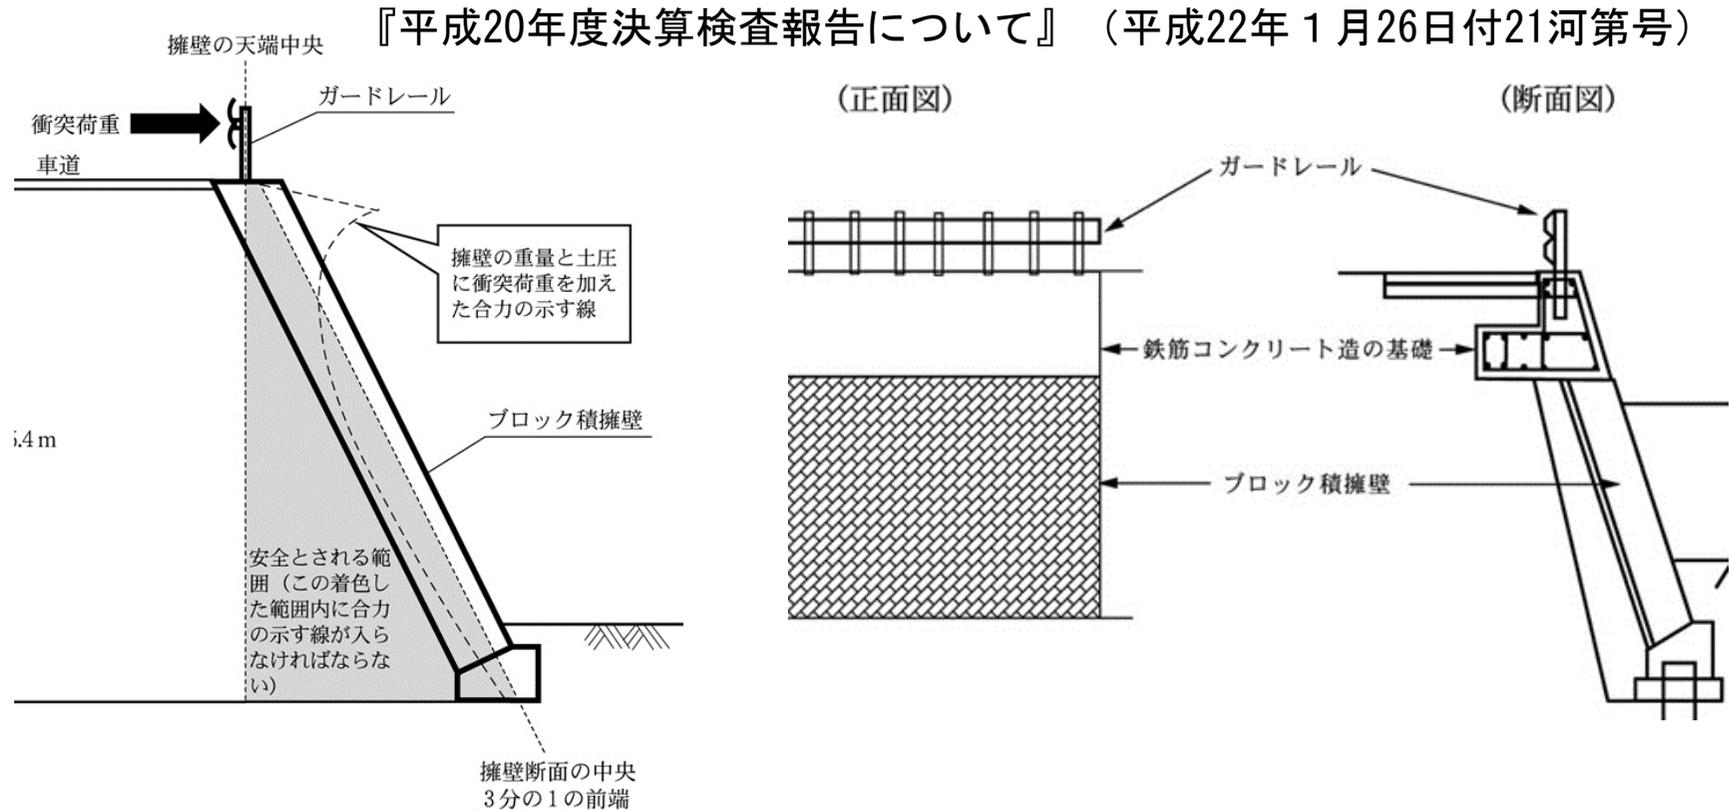
ブロック積本体の安定性の検討で、転倒に対して安全率が低下する上、構造計算上、曲げ引張応力度が許容されない恐れがある

ブロック積本体と分離構造とした単独基礎とすることでブロック積への衝突荷重の影響が無い設計とする。

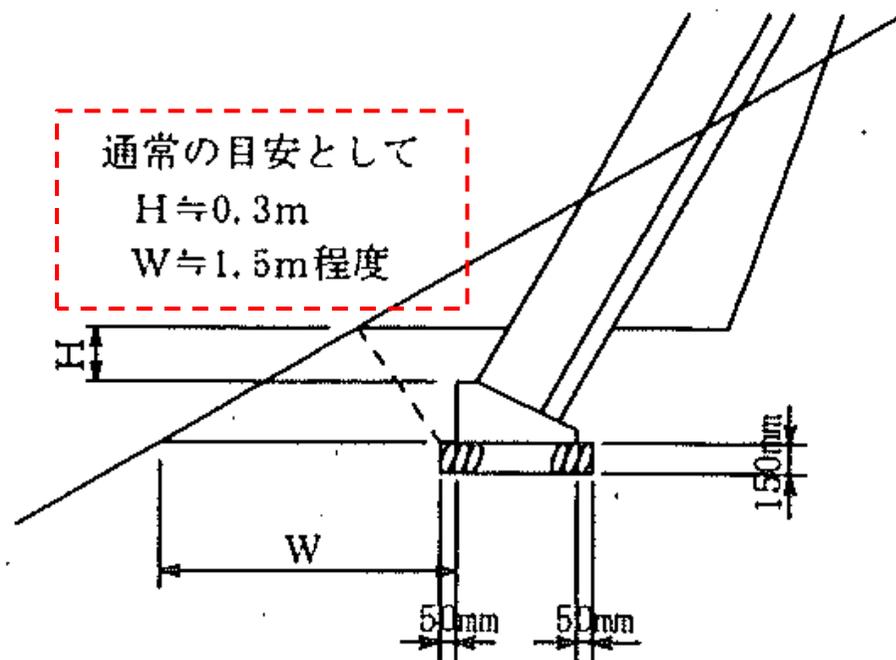
長野県土木事業設計基準(1)
P2-3-27

ブロック積の基礎の根入れ深さ等については、右図を標準としているが、査定時に、『県仕様として決まっている』旨のみの説明をした際、説明不十分と指摘されたことがある。

現場条件（地形、地質等）で土台設置位置を説明したうえで、右図の仕様をリンクさせる。

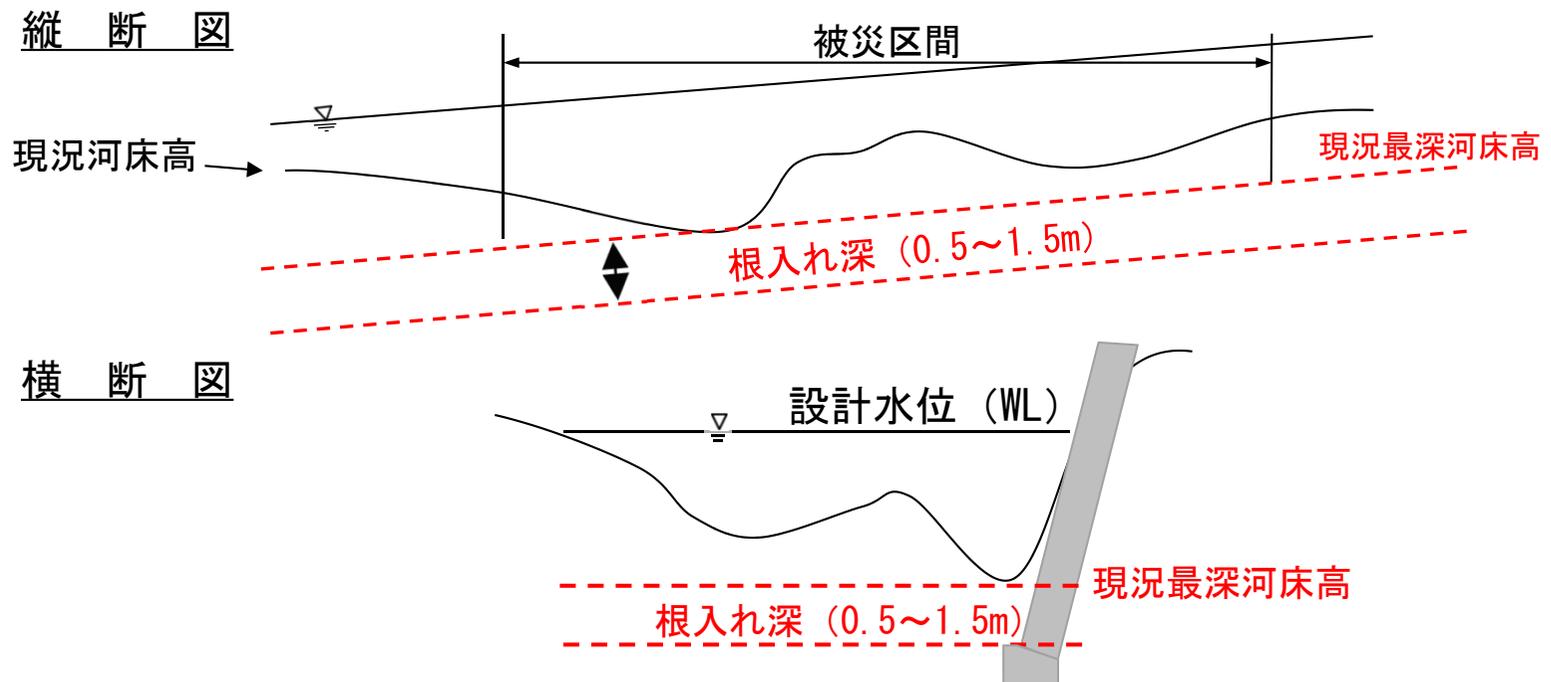
- ・ 基礎工の根入れは現況最深河床高から0.5~1.5m程度埋め込む。
- ・ 上下流の状況、現地状況（実績、災害履歴等）等を確認の上設定する。
- ・ 基礎工の根入れのみで安定を図れない場合や、根入れを確保するより経済的な場合は、根固め工の併用も検討する。

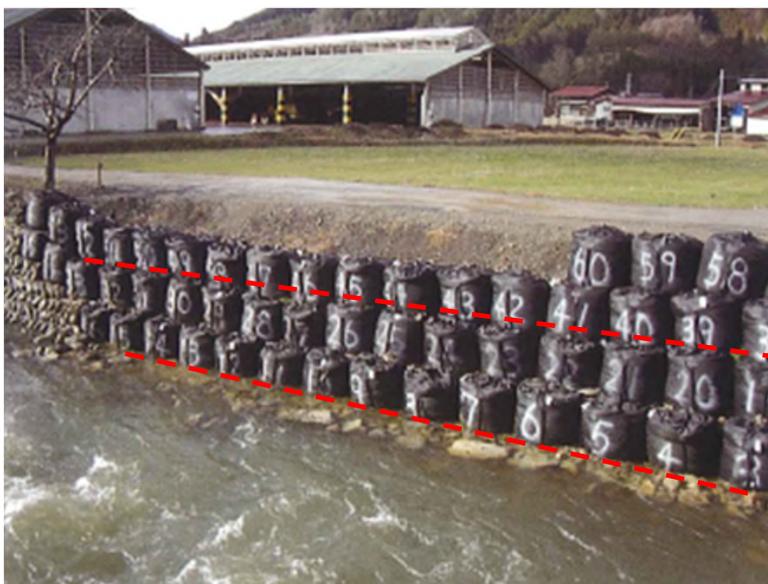
数量 = 直高H × 延長L / 1袋当たりの面積

※直高H = (必要設置高さ - 設置面高さ)

必要設置高さ

直高H

設置面高さ

←段数から決まるものではない。

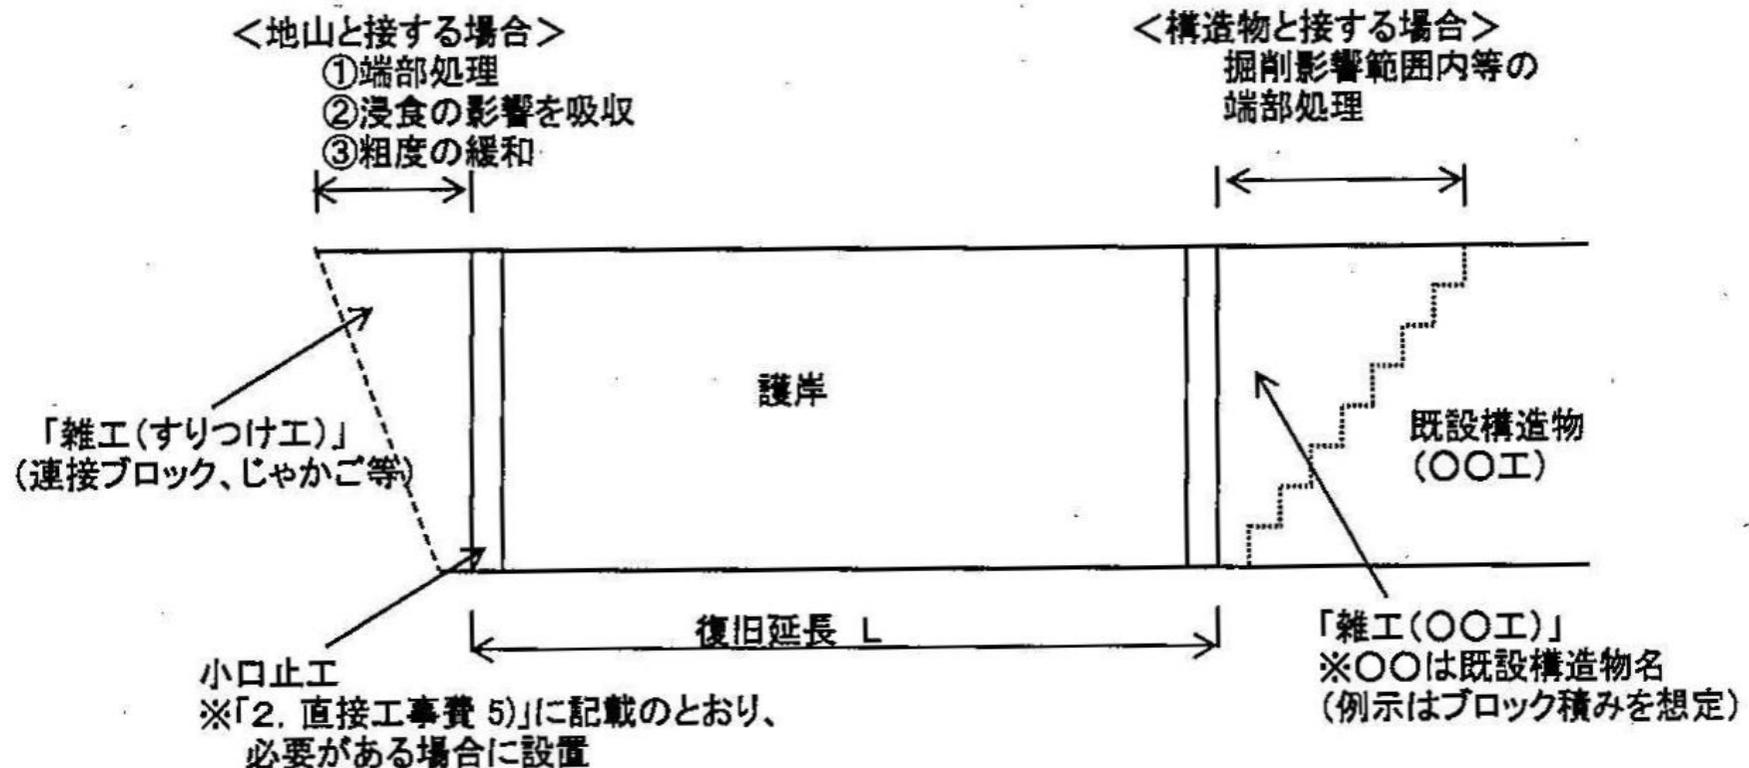
すり付け工は、**掘削影響範囲内等の端部処理**の他、護岸上下流で浸食が生じた際に浸食の影響を吸収して護岸上下流から破壊されることを防ぐことが必要な場合、粗度の大きなすり付け工部で流速を緩和し、下流河岸の浸食を発生しにくくすることが必要な場合に設置する。

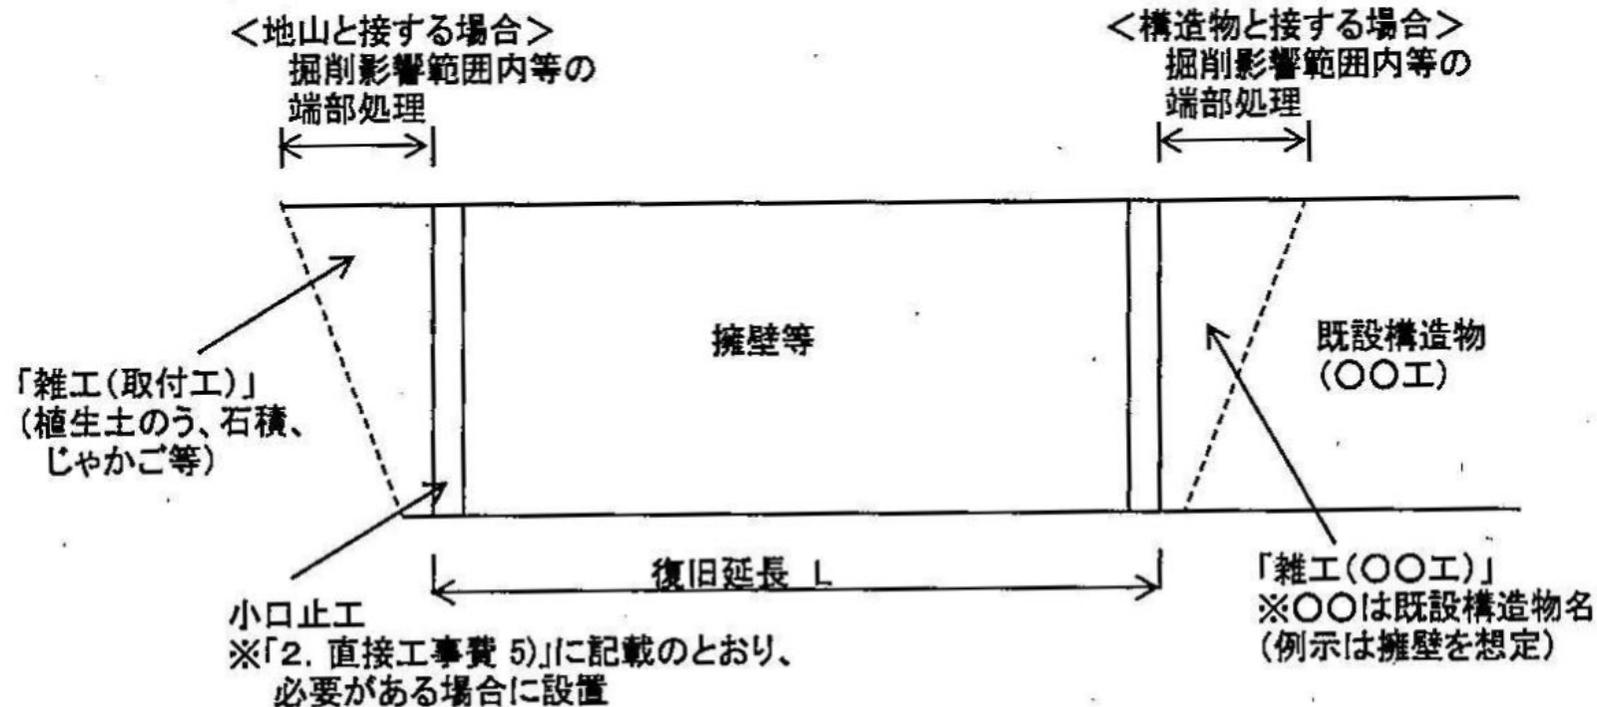
取付工は、本復旧する構造物と自然地山との空隙処理を行うもので、構造物設置に伴う掘削影響範囲について、構造物及び地山を保護するために必要がある場合に設置する。

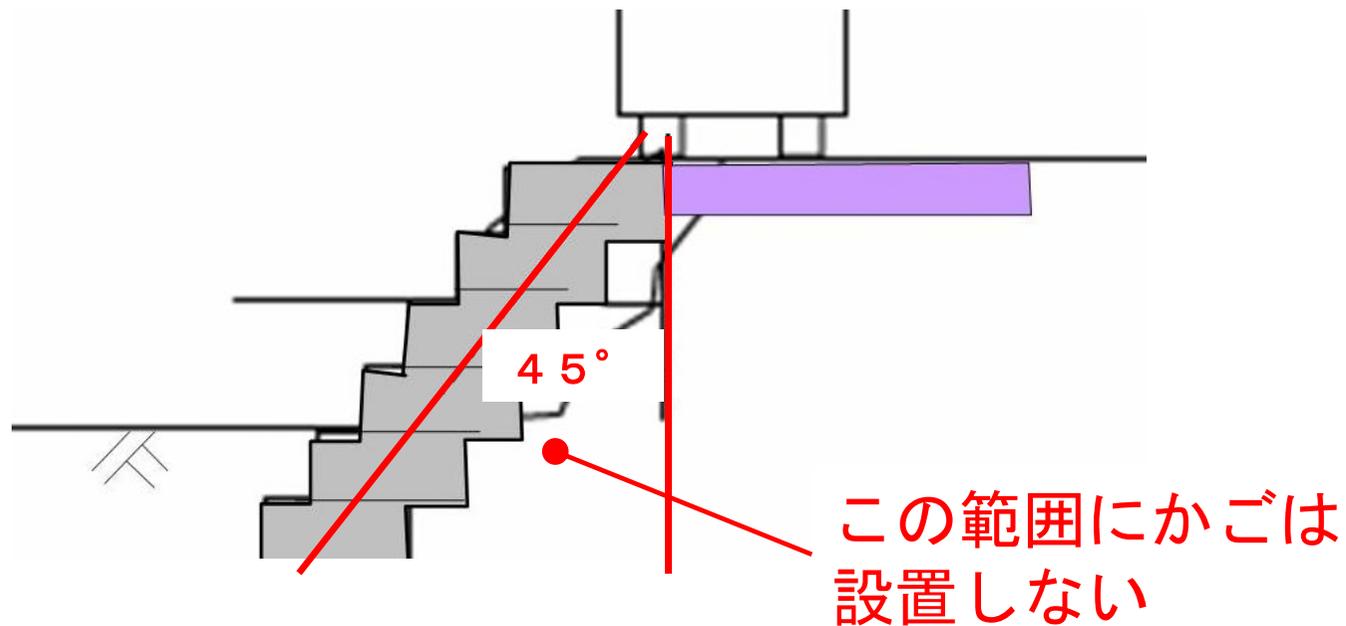
輪荷重がかごの安定に影響を及ぼす場合には、かごの変形、沈下により道路への悪影響が危惧されるため、適用しない。

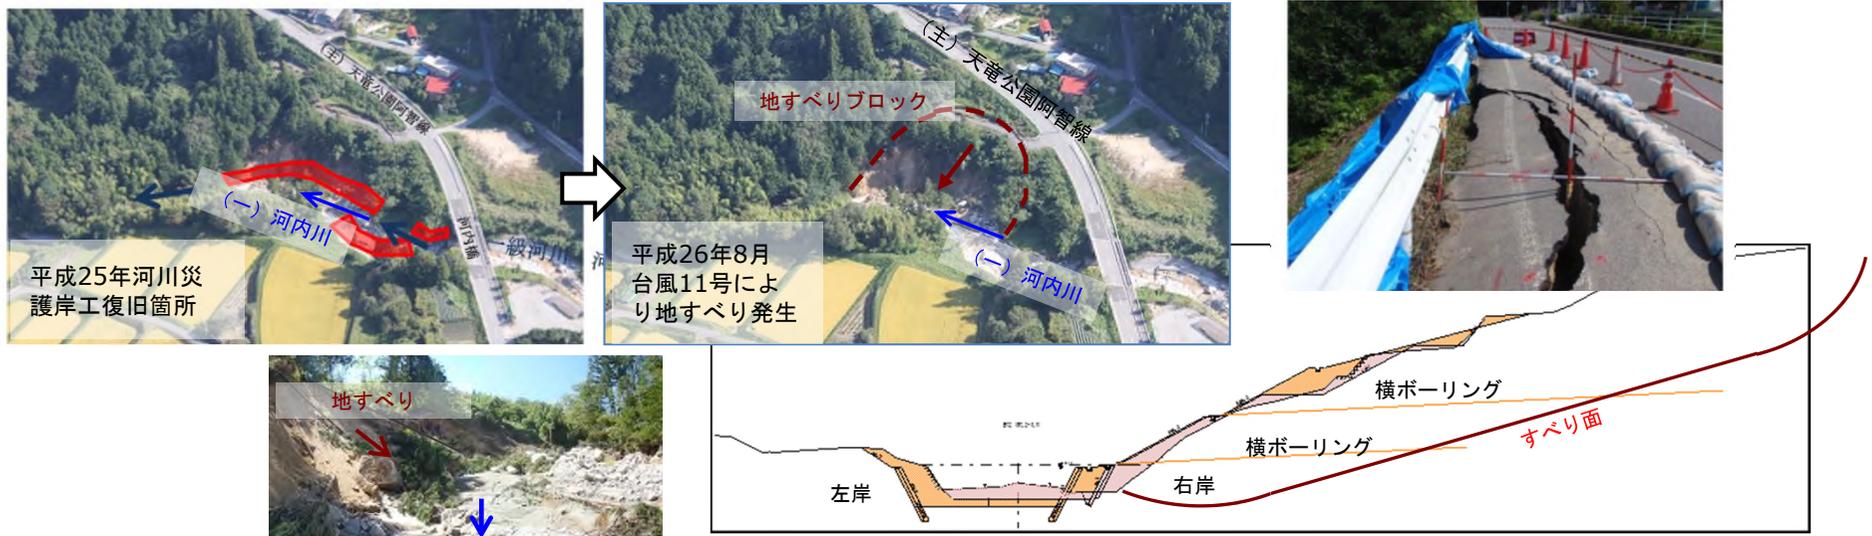
5 設計における留意事項 査定事例について（1）

平成25年河川災の復旧工事を平成26年4月から着手したが、平成26年8月の台風11号の来襲により県道路肩部に地すべり性の亀裂が生じたため、河川と県道とに挟まれた斜面の観測・調査等を実施し、右岸護岸工等は未着手のまま監視していたが、平成26年10月に台風18, 19号が再来し、地すべりが活発化したため、応急工事として押え盛土工を実施した。

このため、異常気象を地すべりとする平成26年河川災として護岸工、押え盛土工、横ボーリング工等が採択され、平成25年河川災の右岸護岸工、斜面工を内未成とした。（別途、県道も異常気象を地すべりとする道路災として採択された。）災害復旧工事の発注後、工事が完了しない間に再度負担法の対象となる災害（採択要件の異常気象と同様）を受け、災害が拡大した場合を増破として扱います。

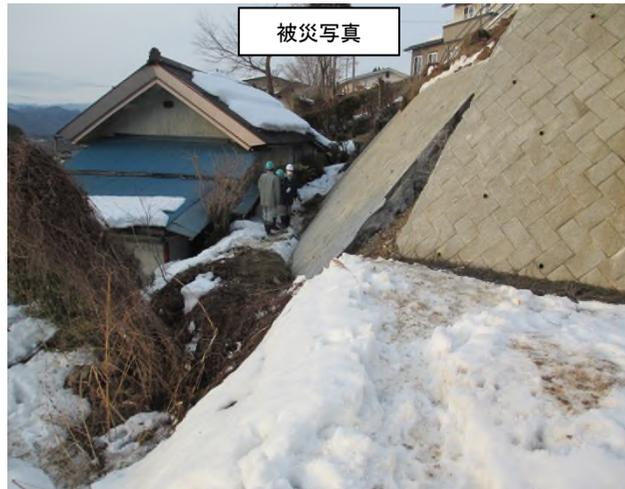
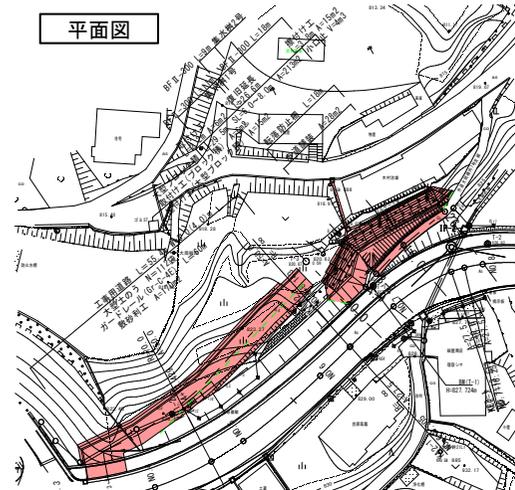
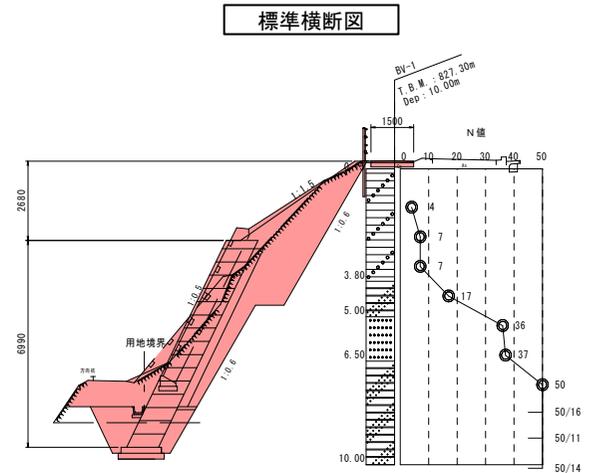
5 設計における留意事項 査定事例について（2）

平成27年2月22～23日の融雪に伴い、地中に浸透した融雪水が既設ブロック積の背面に集中し、①被圧水の増大②既設ブロック積基礎地盤の含水比の増大に伴う脆弱化により、既設ブロック積が倒壊したことを説明。既存施設と同等の原形復旧では、地盤支持力や根入れ長に問題があるため、十分な支持力を得られる地盤に対する構造物として、大型ブロック積での原形復旧を申請し、採択された。

- ・融雪による**被災のメカニズム**を、被災施設の特性・地形条件等も加味し、具体的に説明することが重要となります。
- ・被災施設と同等の原形復旧が出来ない場合は、**現設計基準の考え方**（同等の原形復旧をした場合の不適合性）や**地質条件**等を明確に説明することが重要となります。

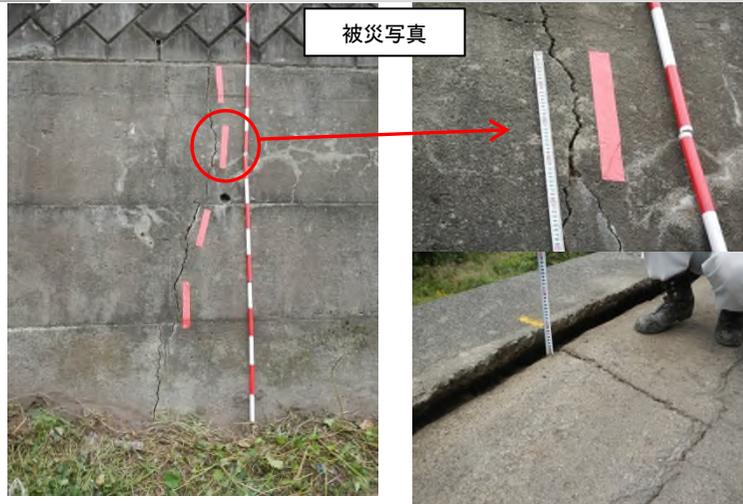
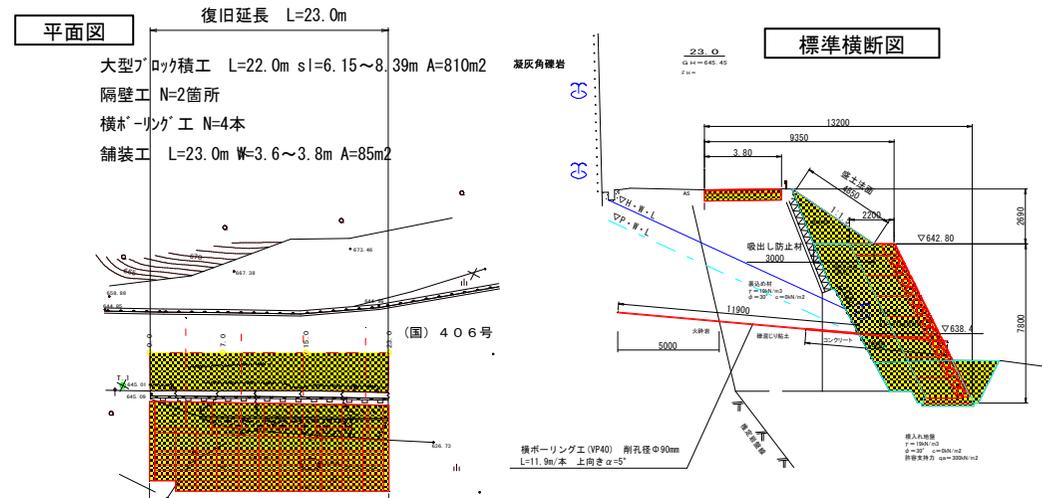
5 設計における留意事項 査定事例について (3)

平成27年9月8~10日の台風18号及び豪雨に伴い、地中に浸透した雨水が既設混合擁壁の背面に集中し、被圧水が増大したことにより混合擁壁に亀裂が生じ、死に体となった。この場合、既設混合擁壁を取り壊しの上、コスト比較上一番安価な土留構造物で復旧するのが一般的な手法であるが、本路線は**国道**であり、**一定期間通行止とするには極めて影響が大きい**ため、国と事前打合せの上、既設混合擁壁を取り壊さずに復旧できる大型ブロック積工で申請した。

・当該箇所においては、「**死に体となった既設混合擁壁を地山と同等とみなす**」という考え方を適用している所がポイントです。

・一般的に、既設構造物が被災し、取り壊さずに復旧しなければならない場合は、補強工法により復旧する方法や既設構造物の前面に構造物を築造する方法等が考えられますが、**①構造的に問題のない工法であるか、②復旧区間の前後施設との取付、③用地確保等**を念頭に置かなければなりません。

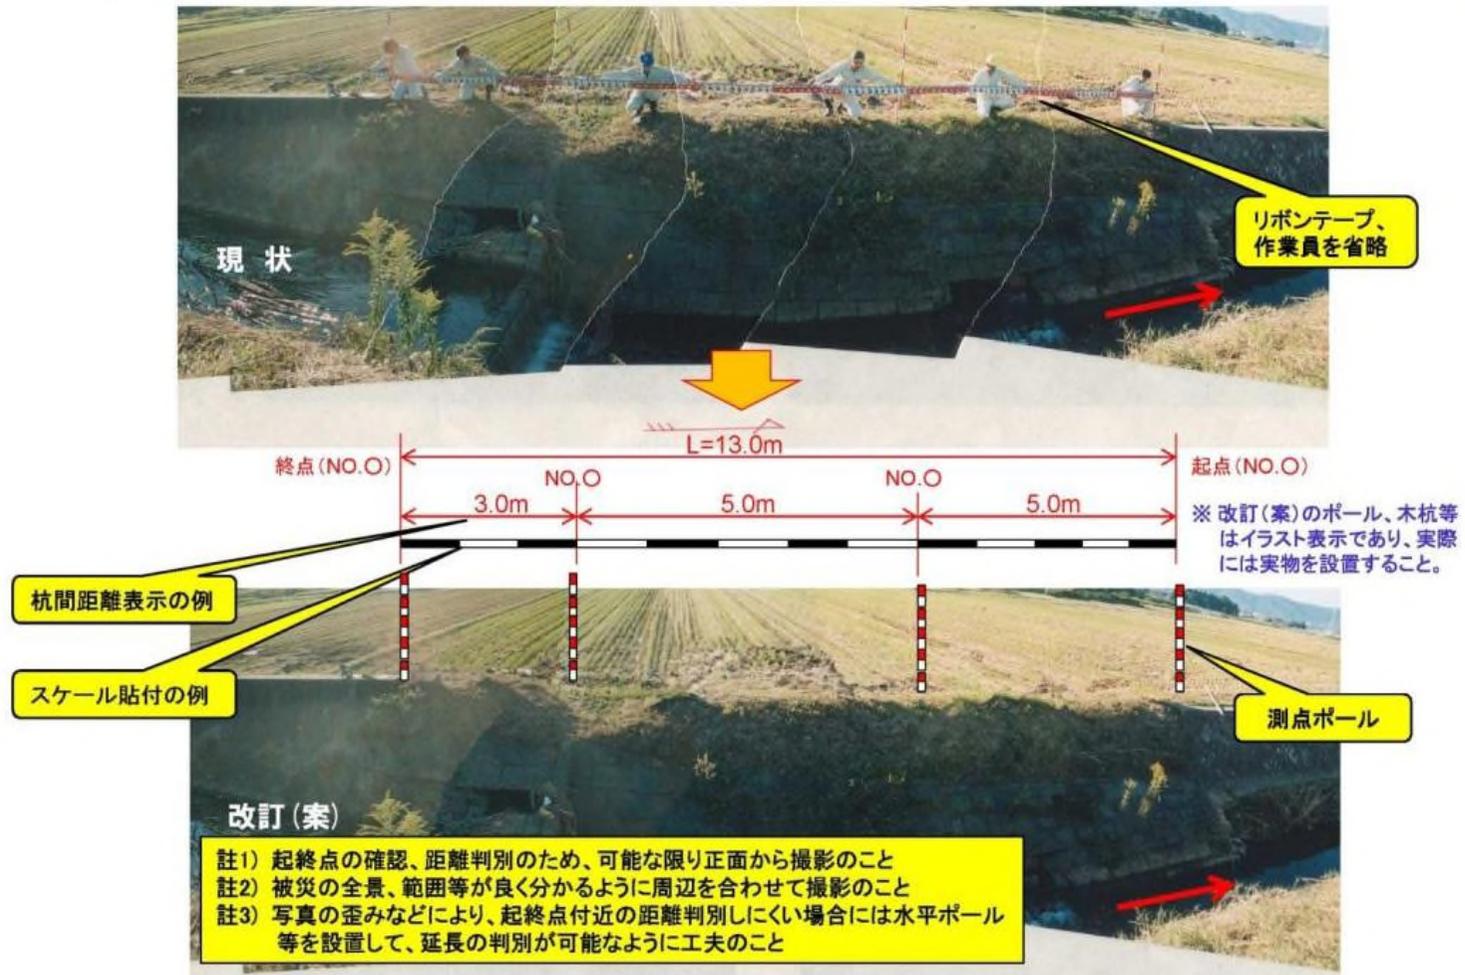
(1) 全景写真のイメージ

ポール縦横断写真のイメージ ①

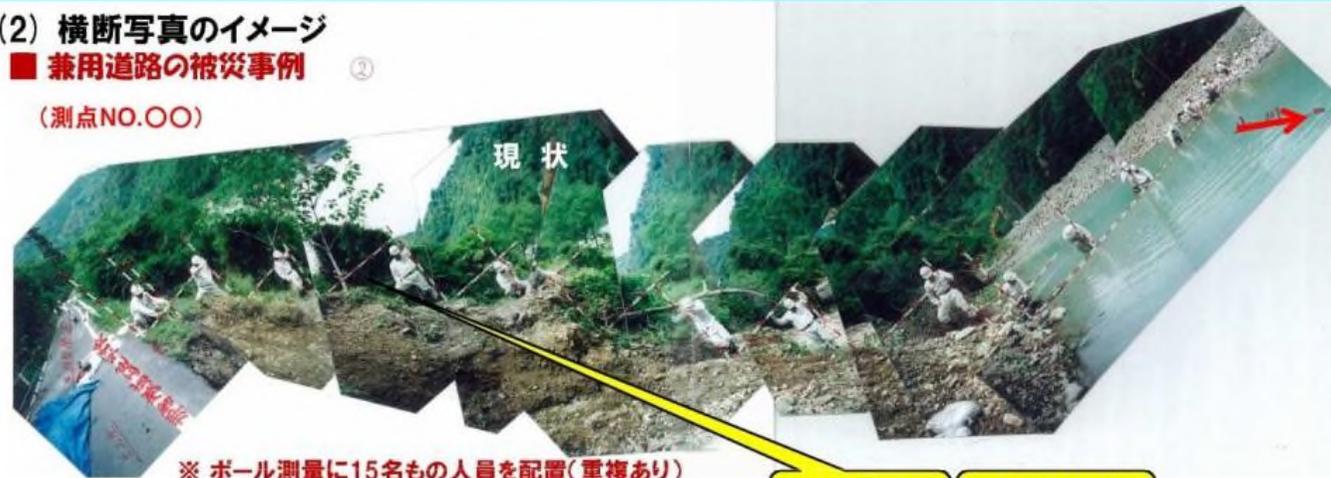
(測点NO.00)

※ ポール測量に15名もの人員を配置(重複あり)

危険なポール
測量を省略

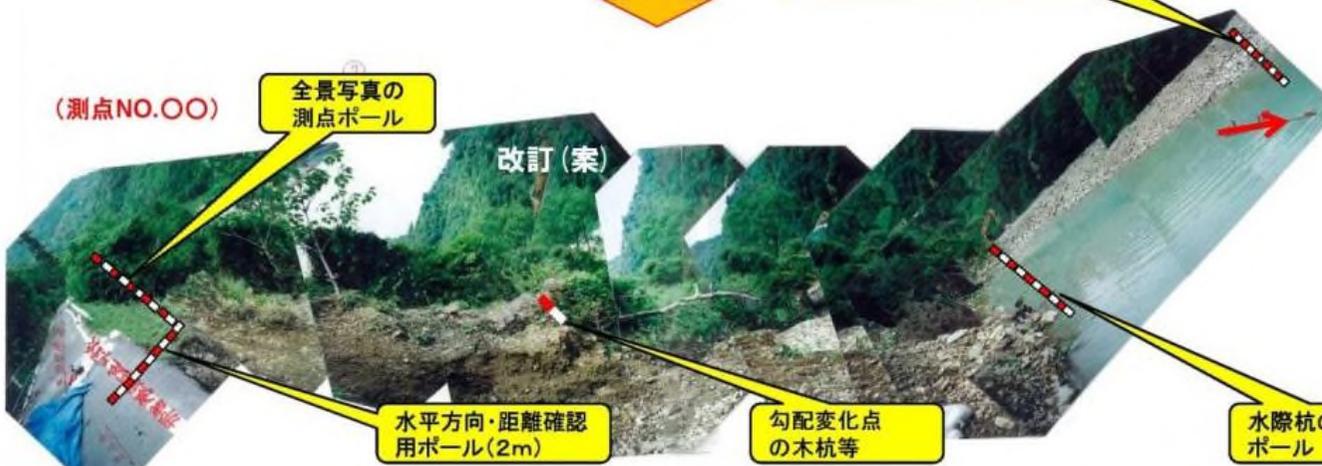
改訂(案)

水平方向・距離確認
用ポール(2m)

勾配変化点
の木杭等

水際杭の見出し
ポール

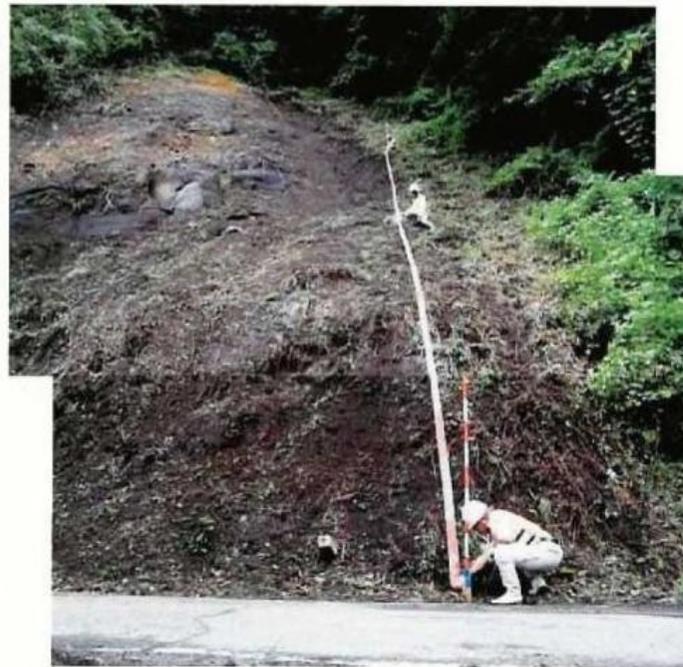
法面復旧起点(道路側より)

参考 詳細写真(起終点写真)のイメージ

※ 起終点等の被災の範囲、状況を示す詳細写真については従前どおりであり、簡素化は行わない
